## **Finlands båtgranskare rf. BÅTGRANSKNINGSRAPPORT**

Segelbåt, int. 10mR, byggd 19XX.

Konditionsgranskning och värdering.

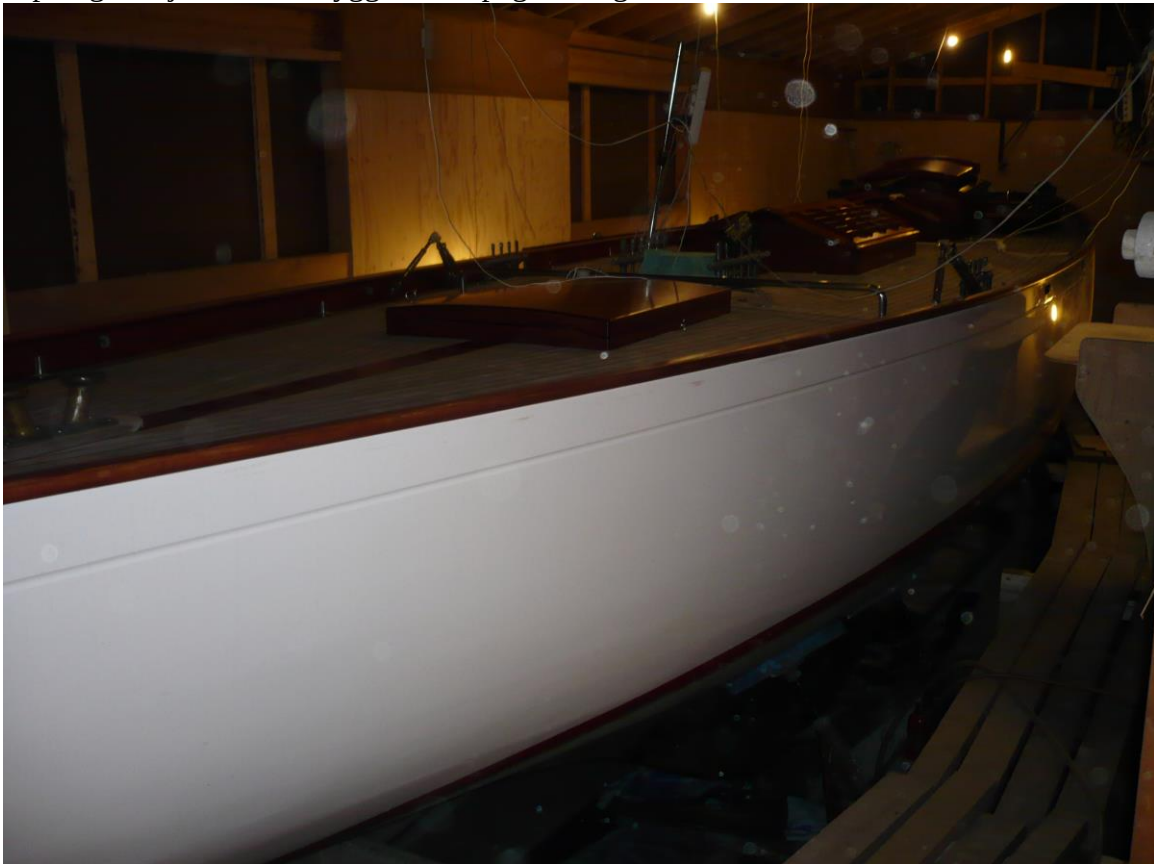
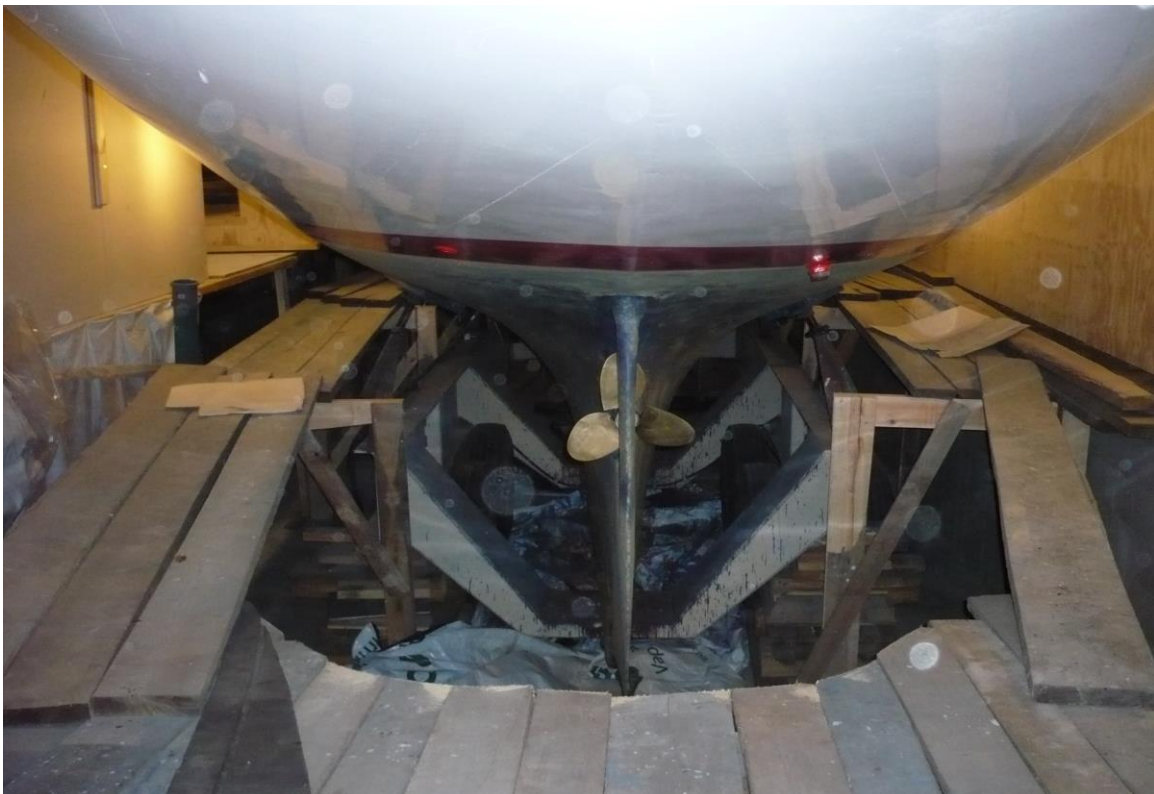
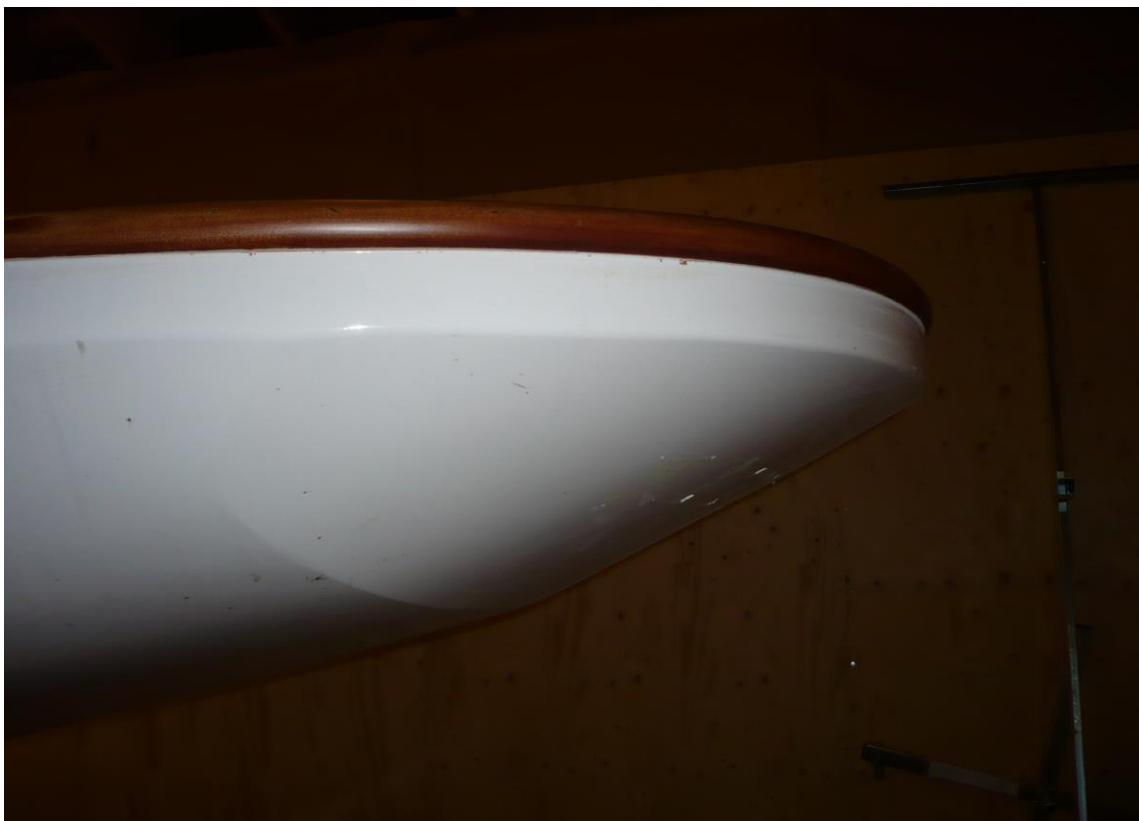
- Ovan vattenlinjen är båten hel och fin. Friborden är släta och blanka, utan nämnvärda sprickor mellan borden.
- Språnget är jämnt och snyggt, akterspegeln elegant.

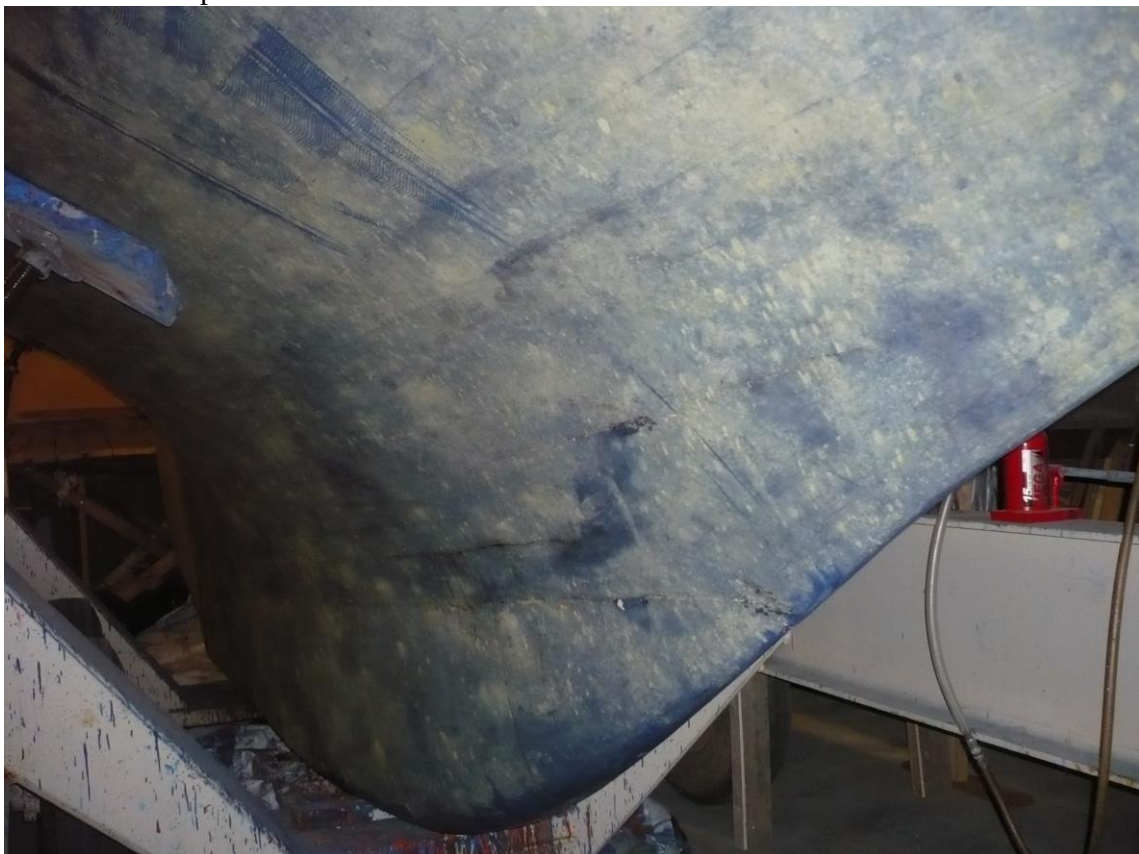
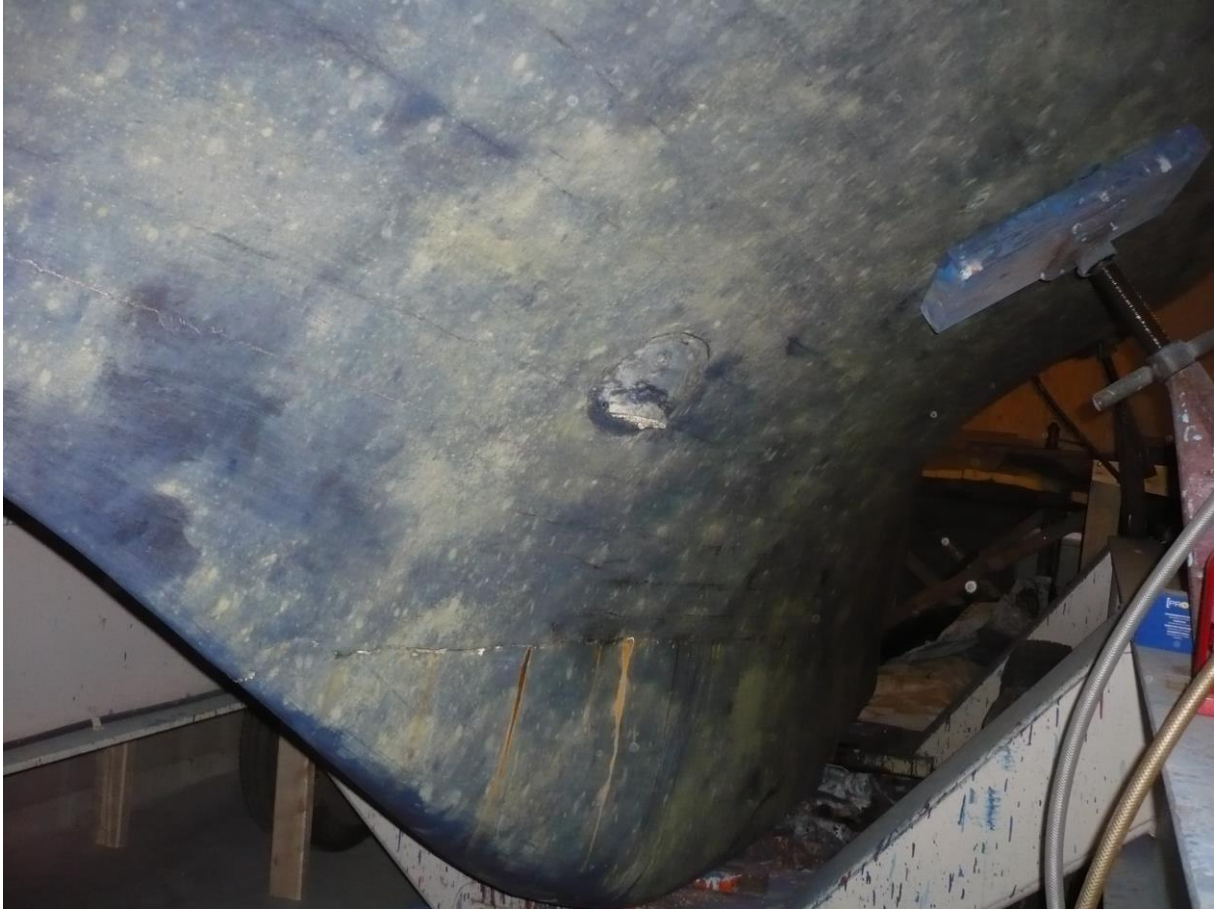
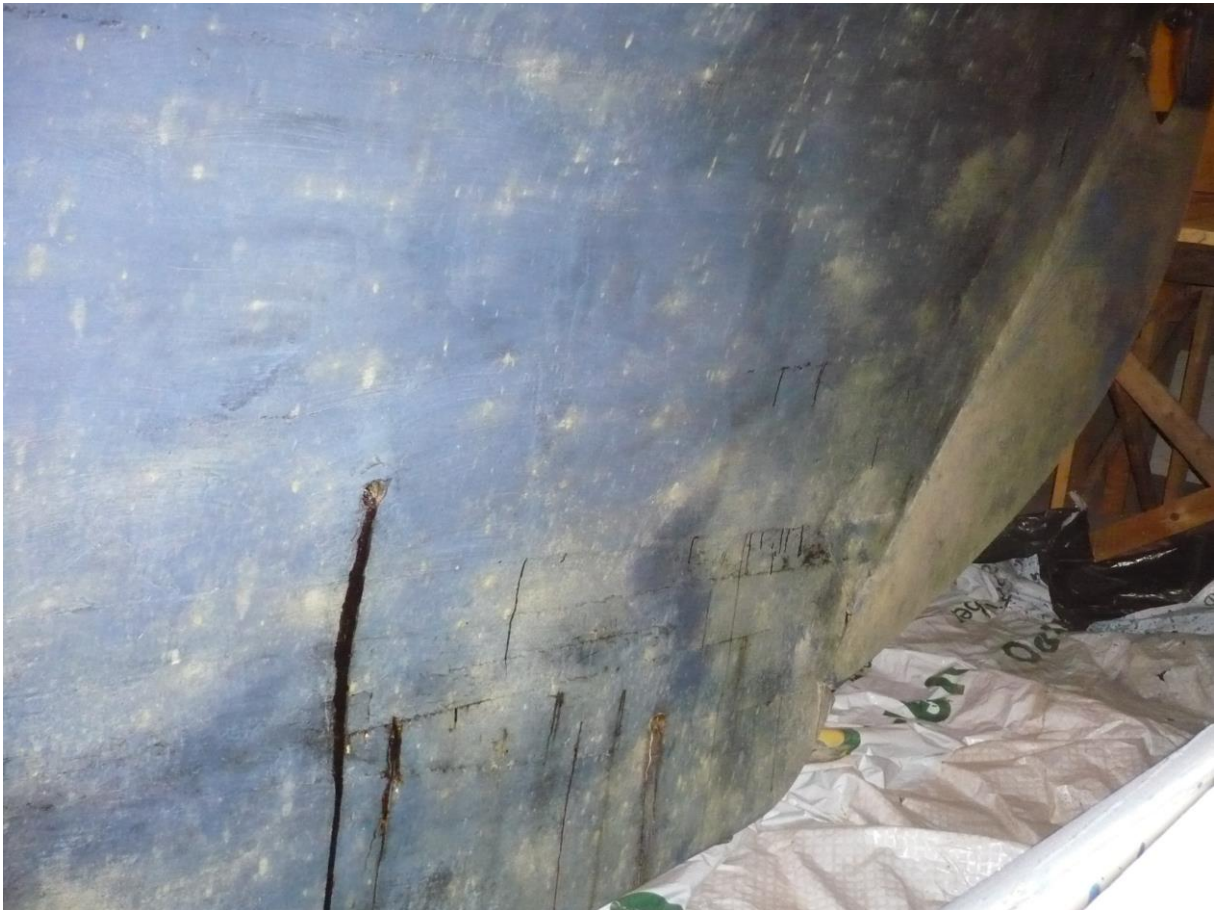
-Också under vattenlinjen ser det generellt OK ut. Ovanför järnkölens fram- och bakhörn syns små rinningar, men konstruktionen är hel och virket är i skick.  
-Stävar och kölplanka verkar hårda och bra.

Bottnet var otvättat från fjolåret och impregnerings blandningen rann ut från några torkspringor så bottnet såg för tillfället inte så representativt ut, men det var helt.

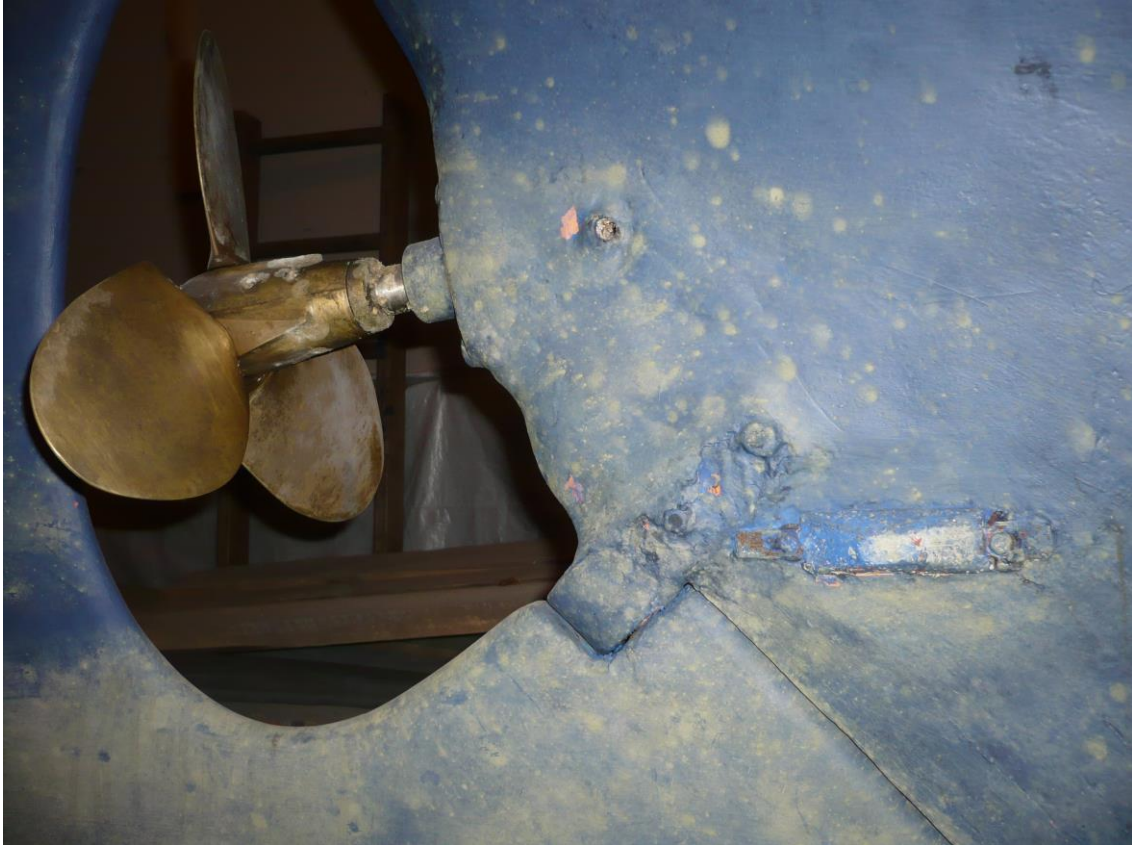
-Rodret är ok, och det är också propellern och axellagret. Zinkanoden är övermålad, men det finns en zinkanod till på propellerns nav.

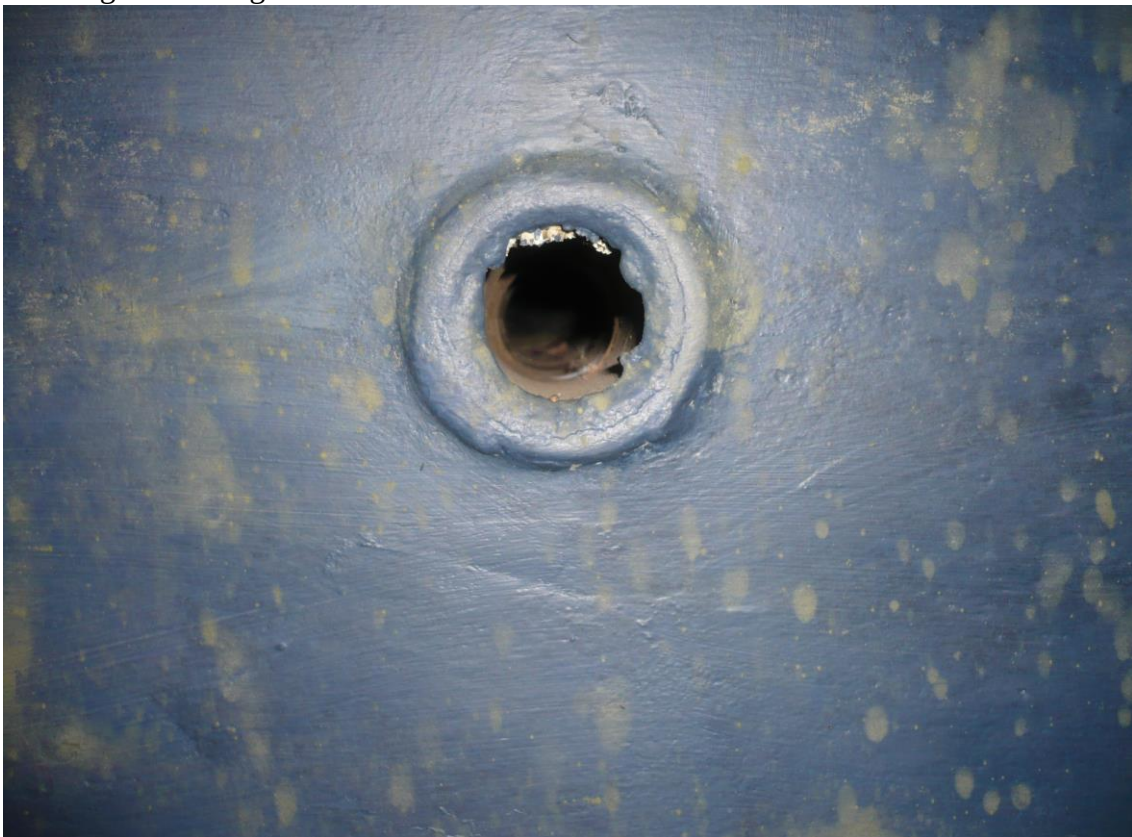
-Bottengenomföringarna verkar ok.

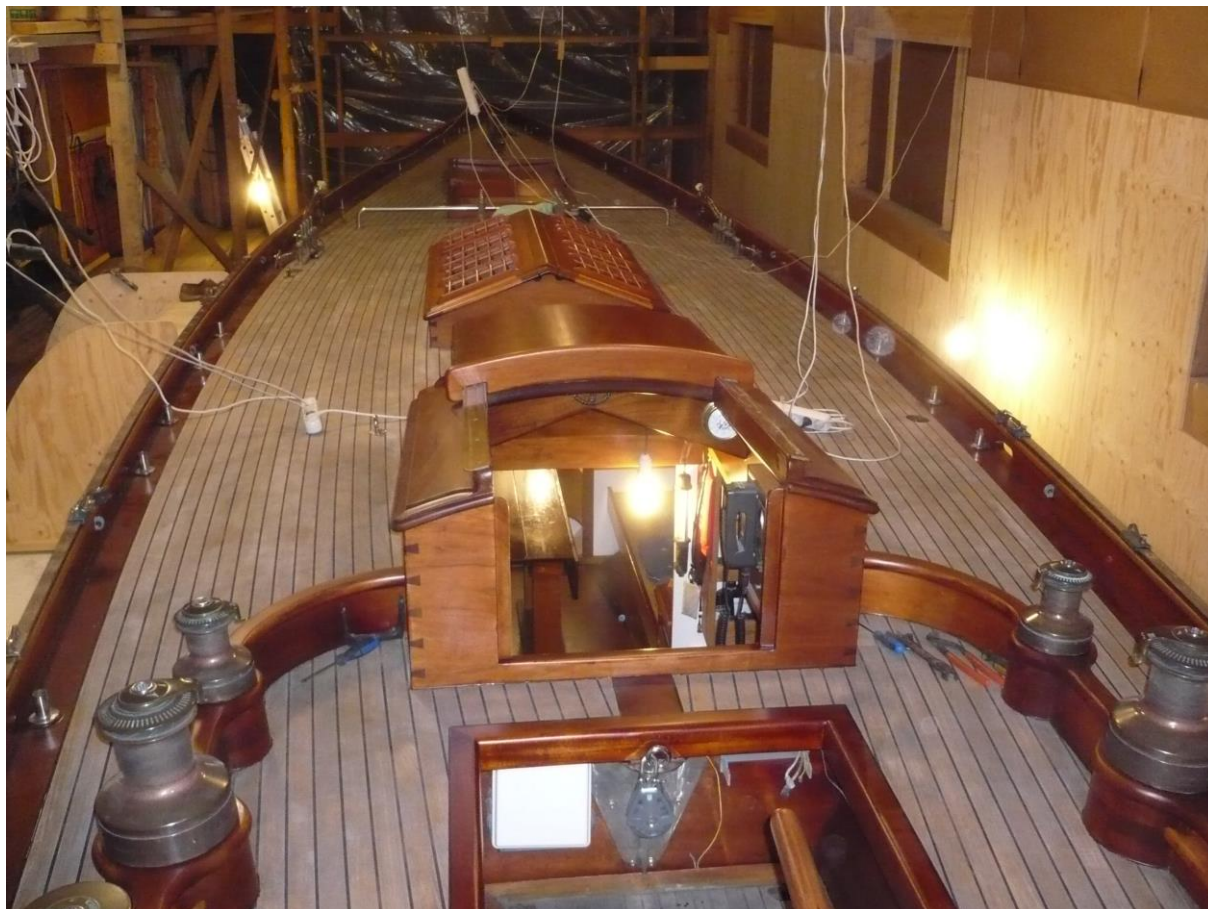
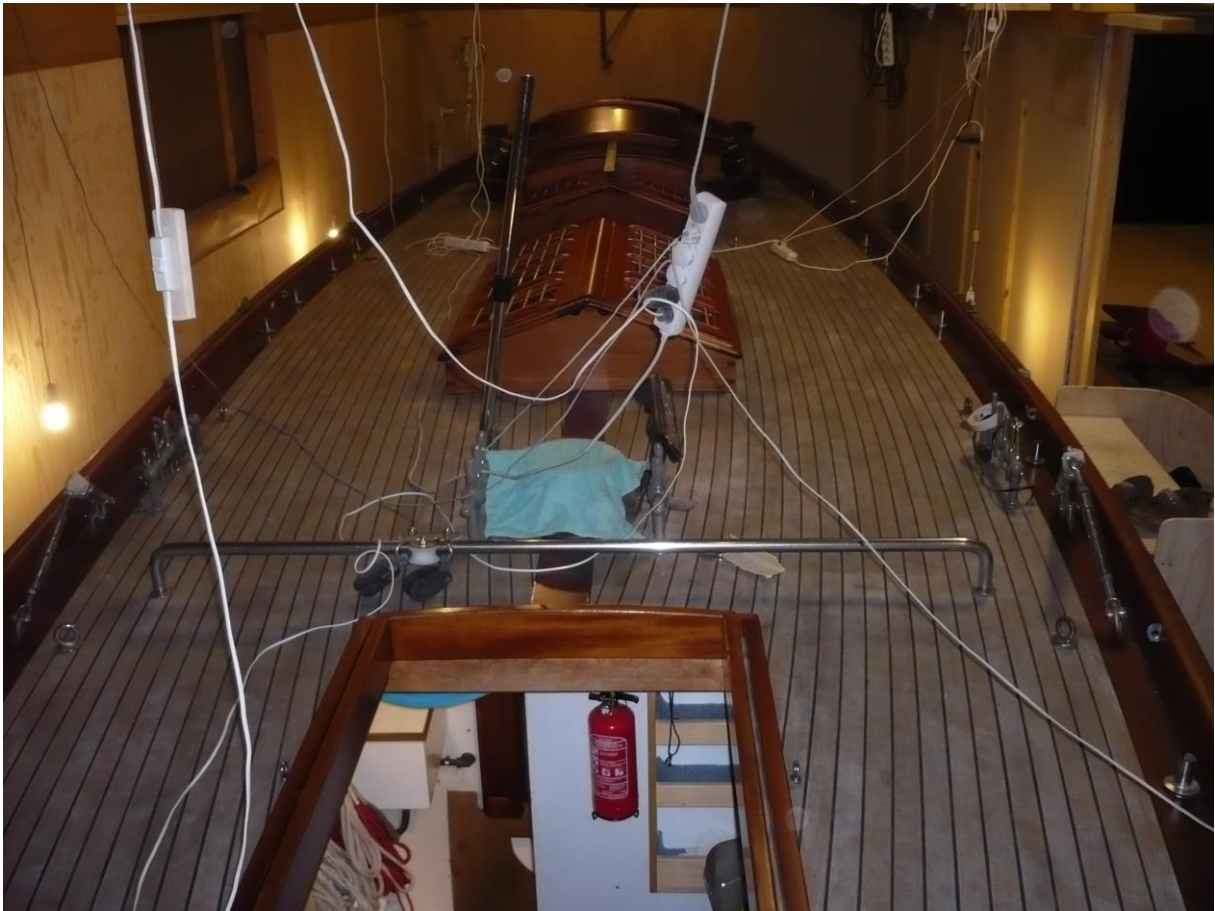
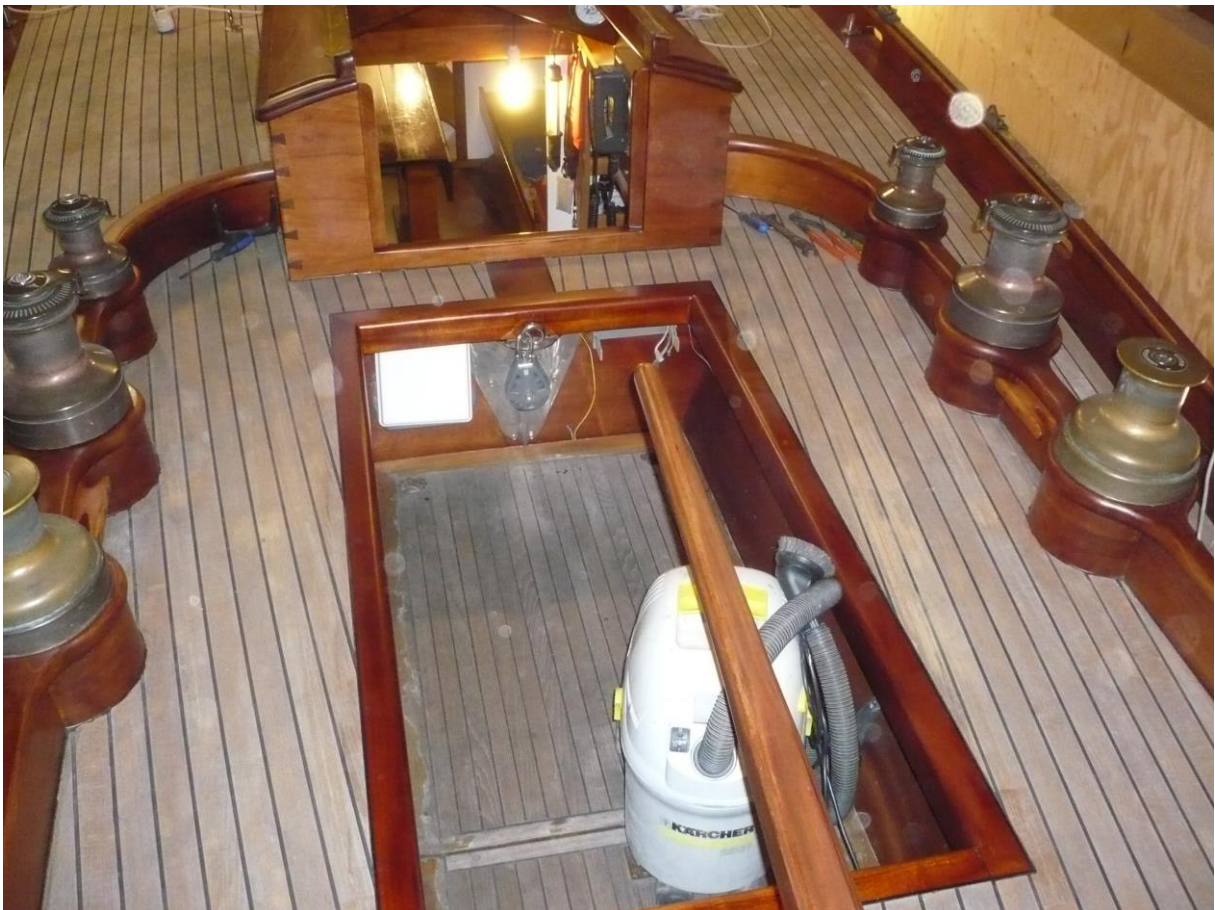
- Däcket med överbyggnader är mycket fina och snygga. Rutor och luckor är hela.
- Pulpitar och mantågsstöttar var inte på plats, men fästena i däck ser bra och stadiga ut.
- Sittbrunnen med rorkult och vinschar är i felfritt skick.

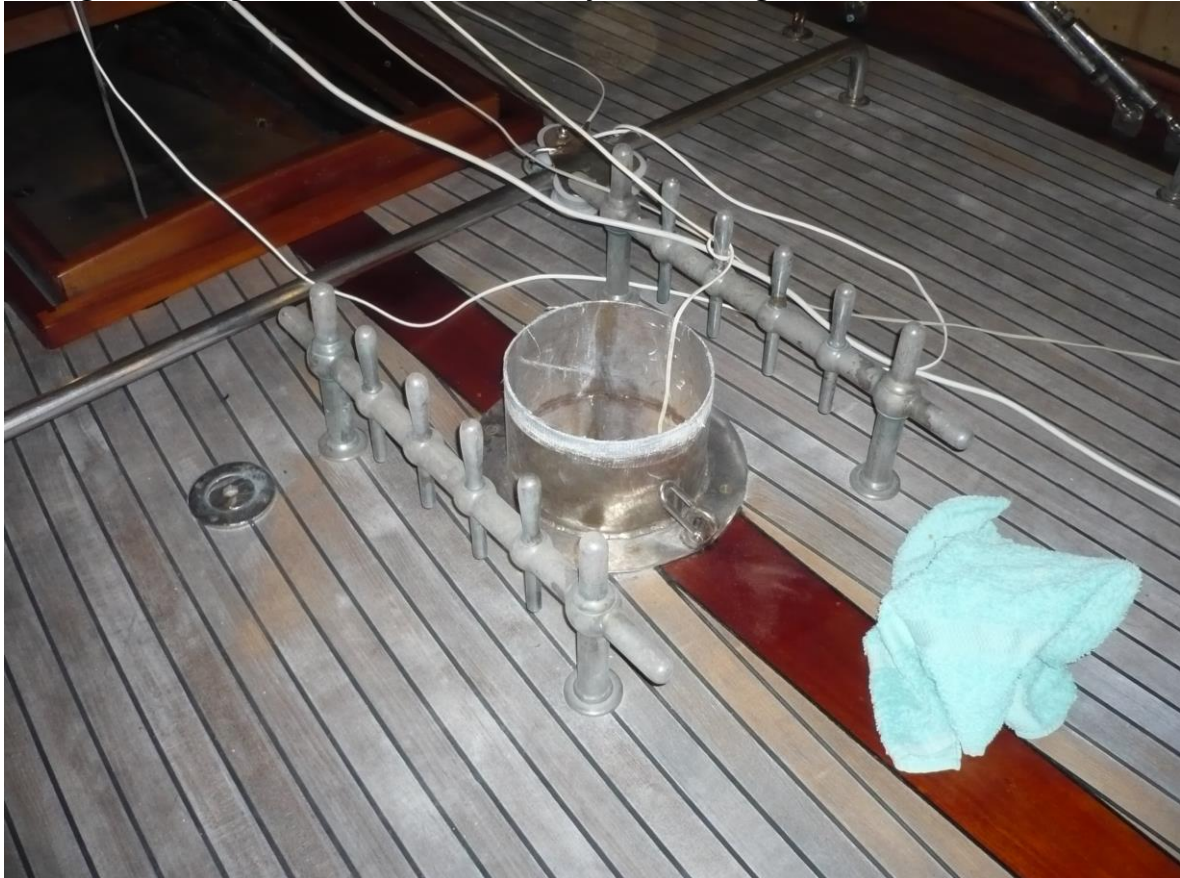
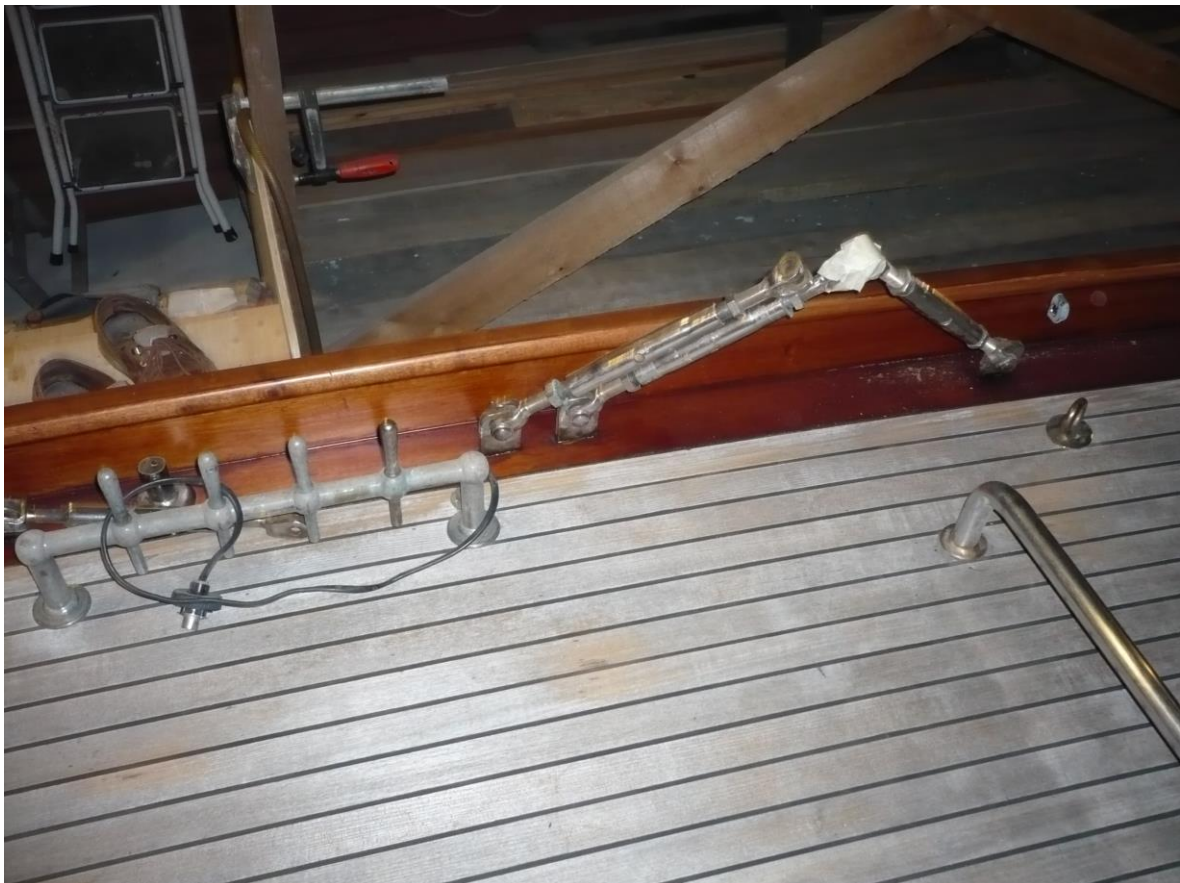
-Mastgenomföringen är ok, liksom också röstjärnens beslag ovan däck.

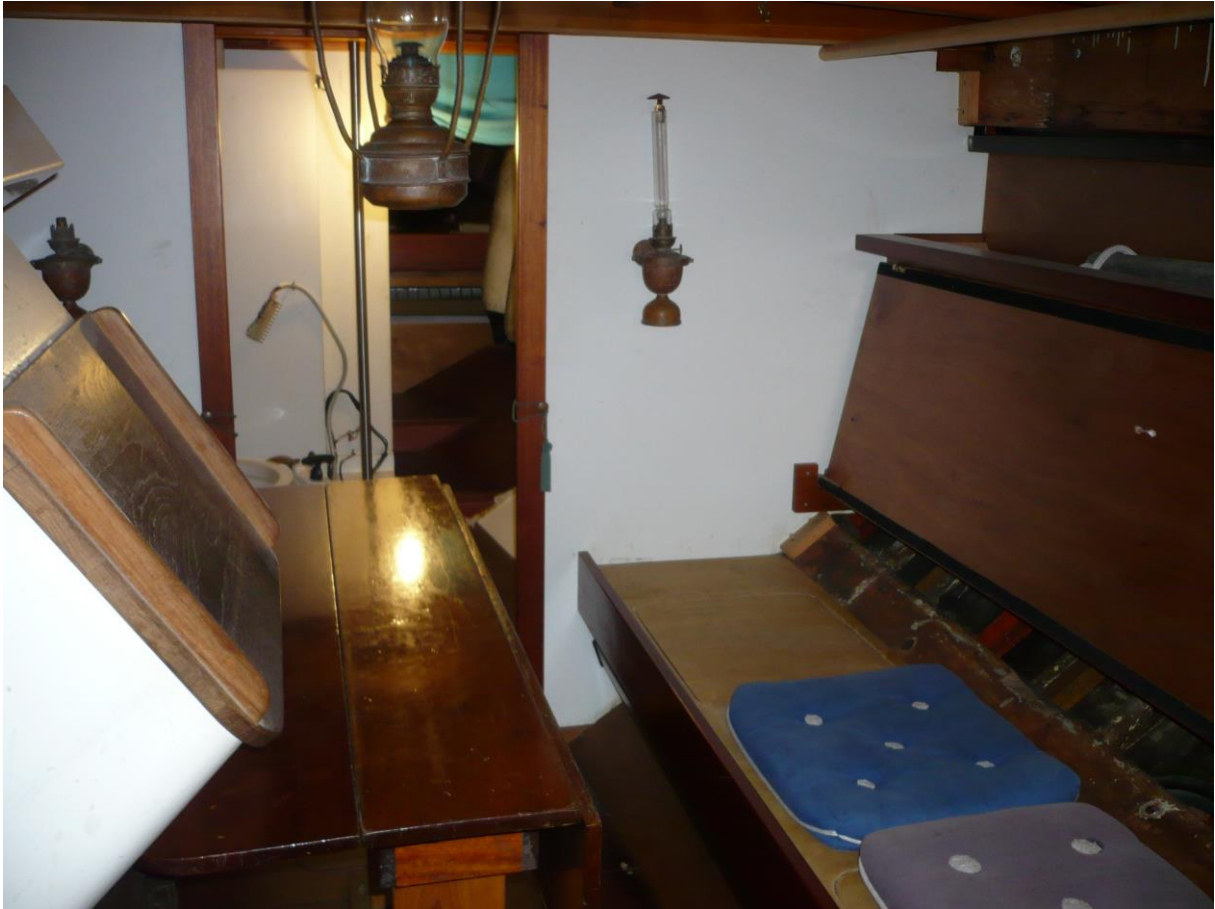
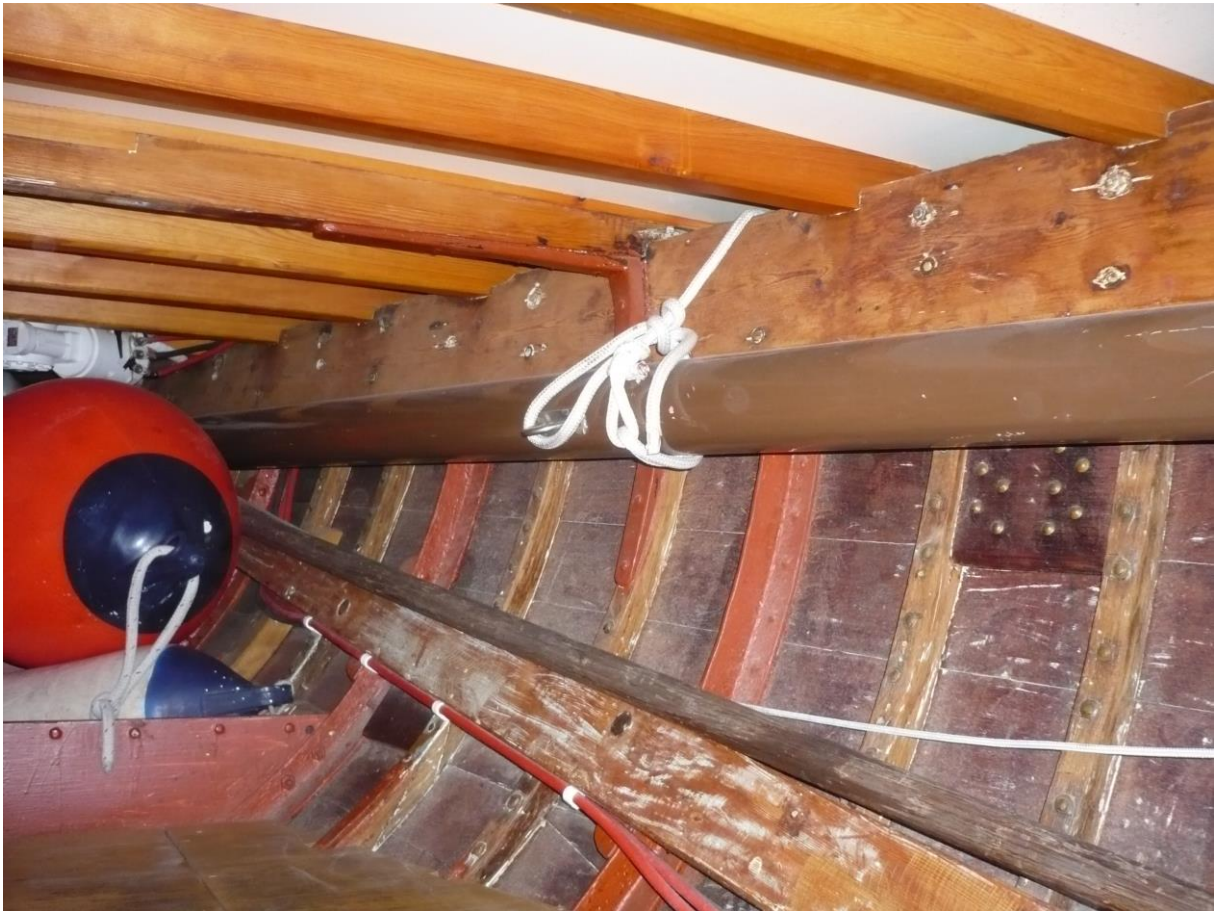
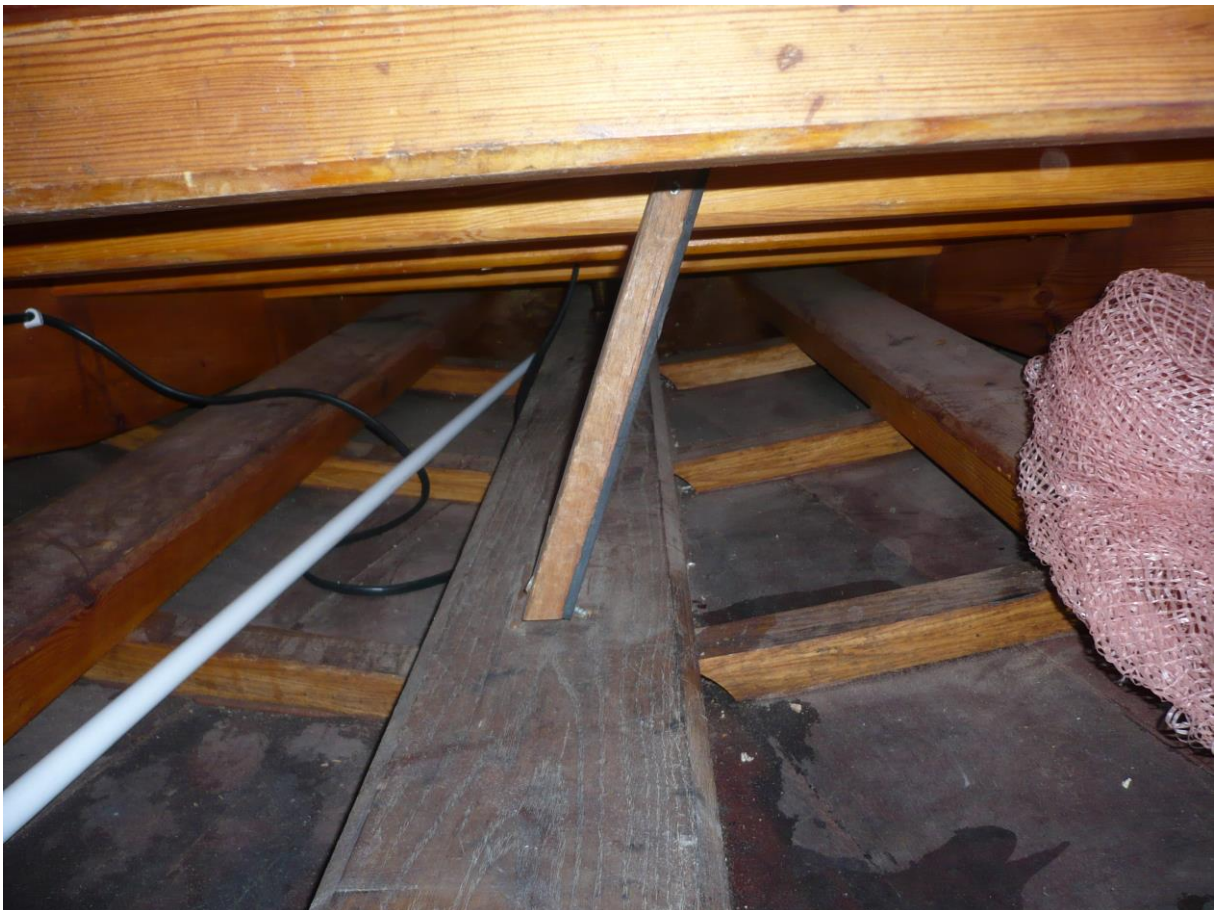
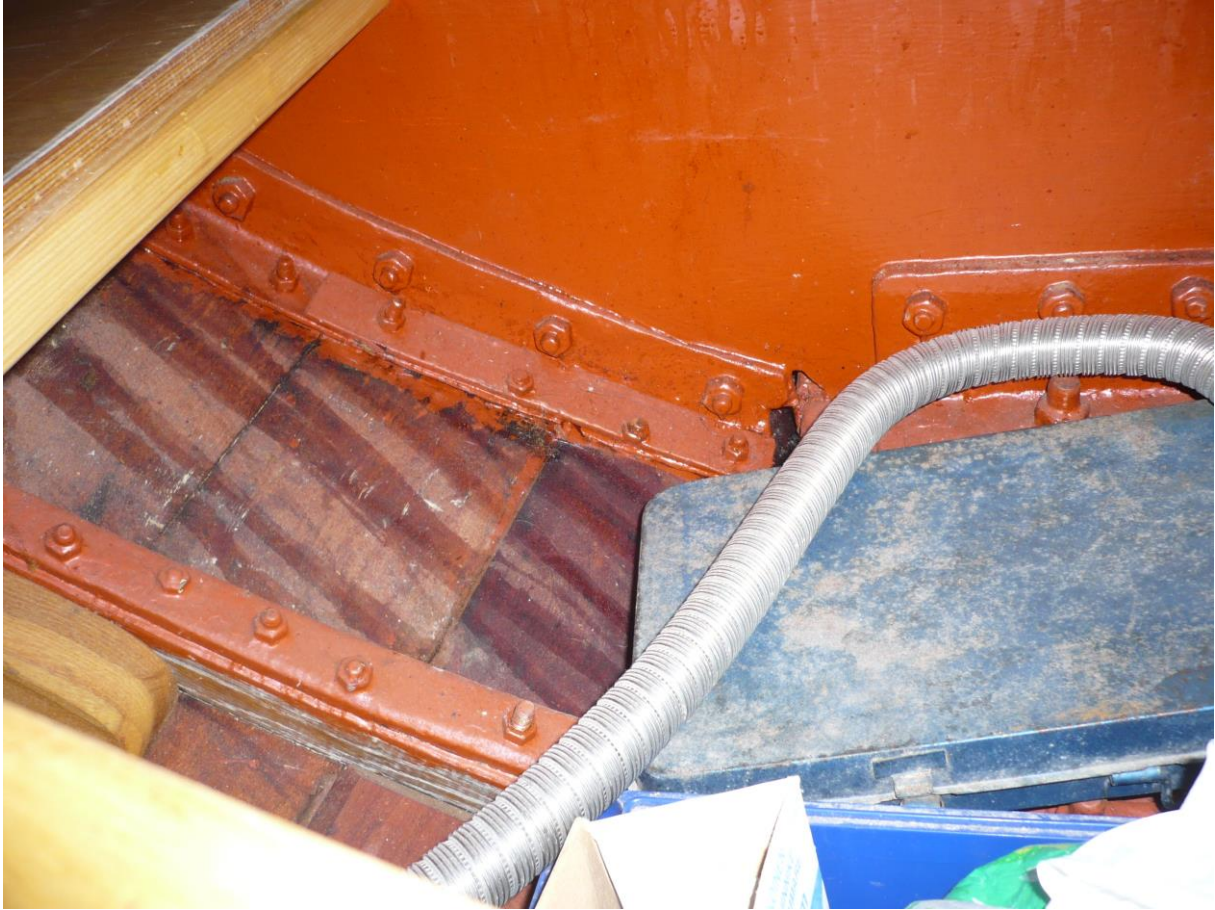
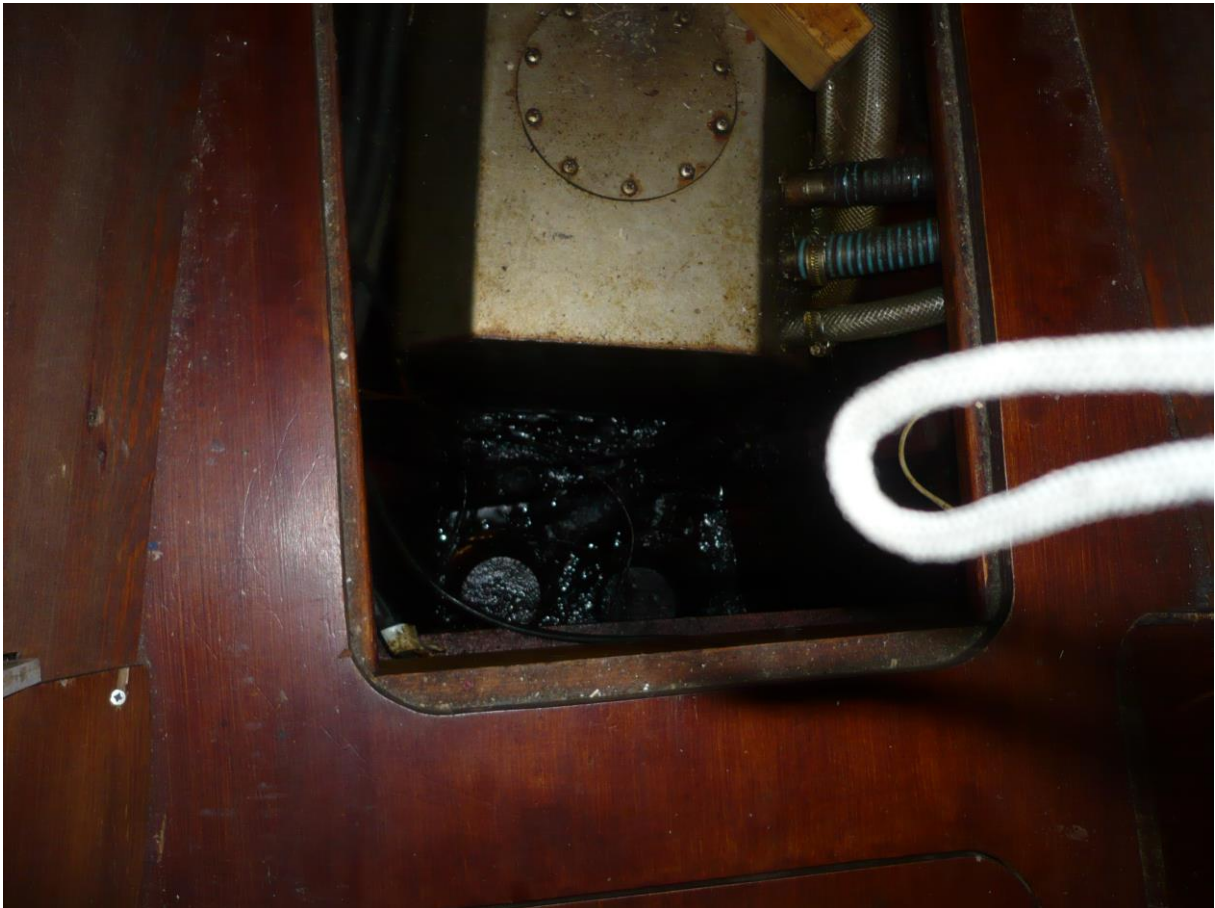
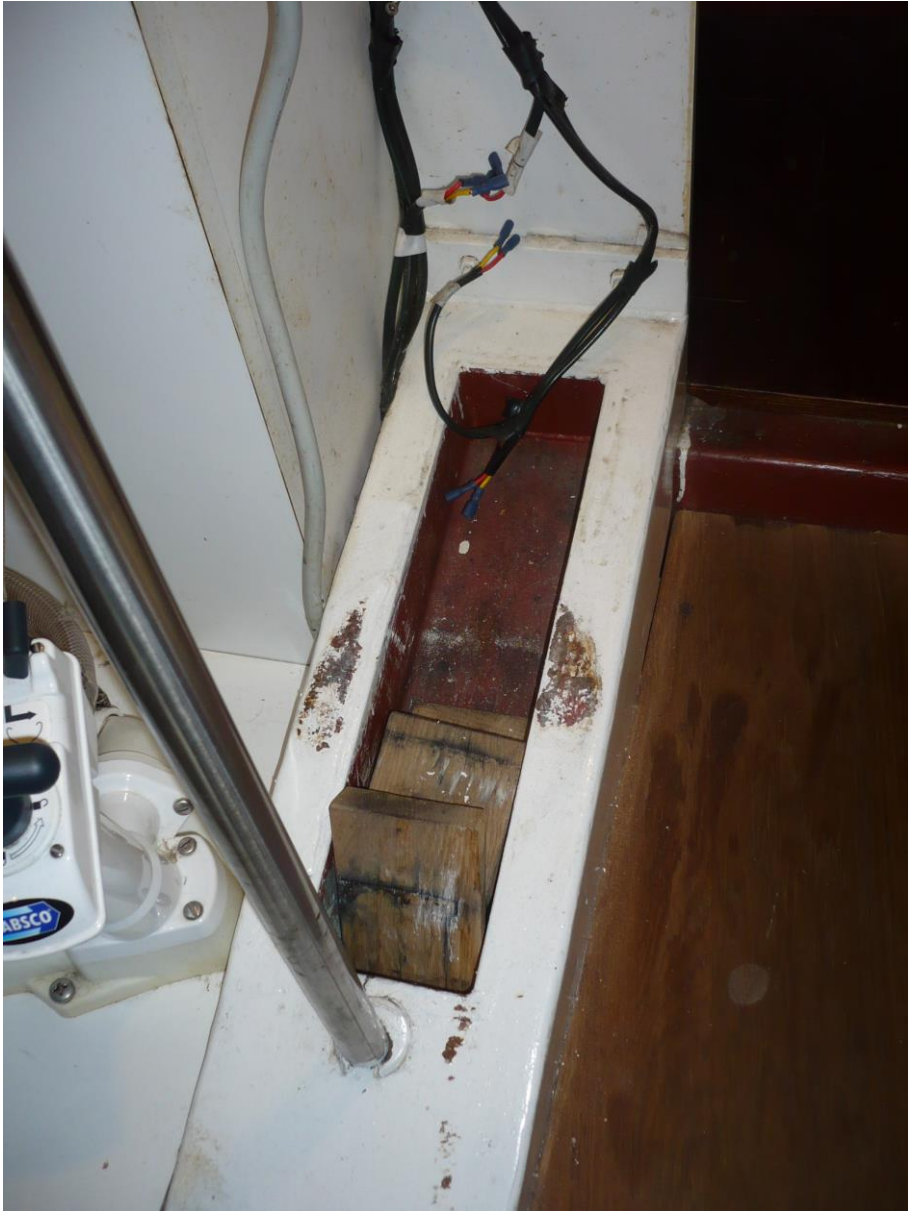
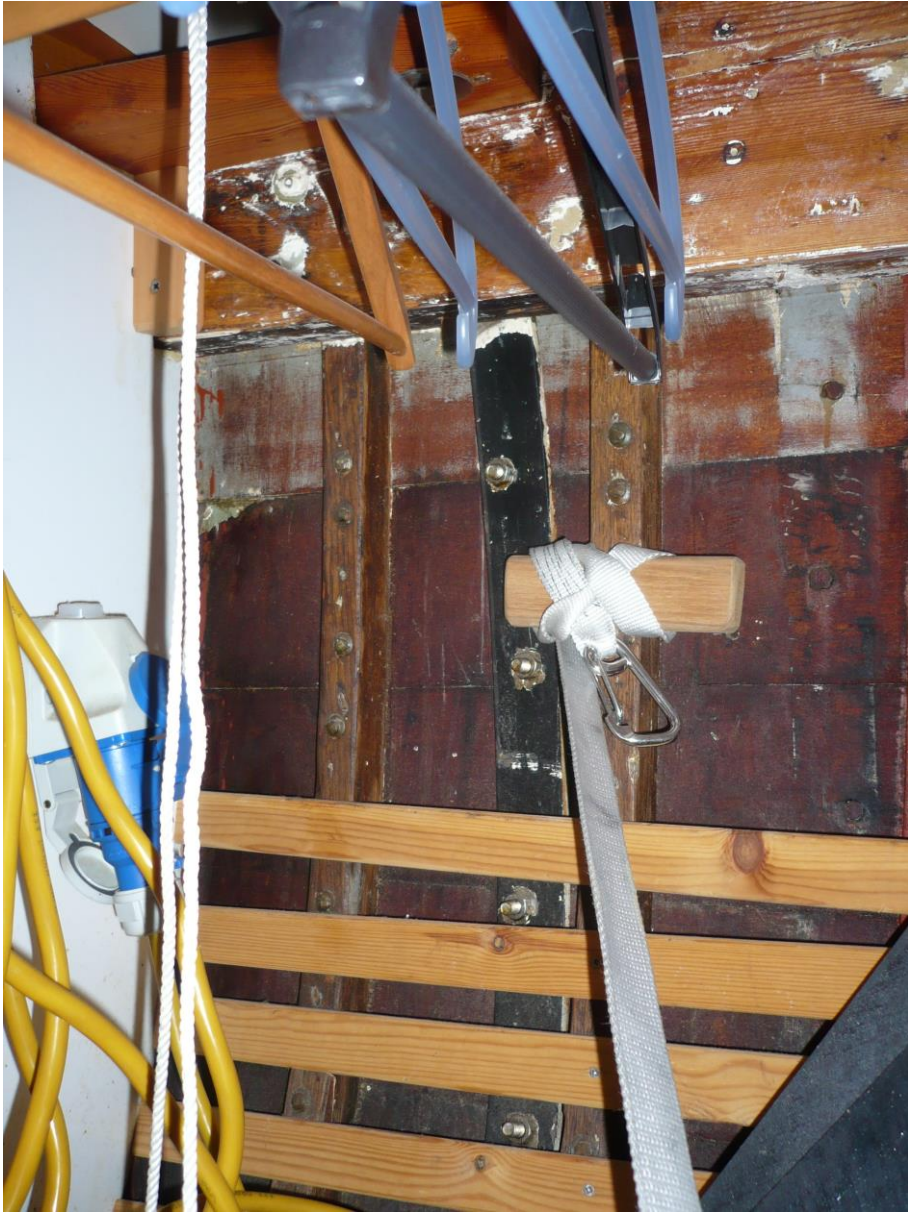
- Generellt sett är inredningen prydlig, och verkar vara i skick.
- Dörrar, luckor osv. fungerar utan att kärva, och inga spår av större läckor uppifrån kunde upptäckas.
- Bordläggning, stävar och spanter verkar ok och hela. Bordläggningen har skrapats ren från färg på insidan så trävirket kommer åt att "andas" inåt.
- Tankarna är placerade under durken så kölbrickor och bultar kunde inte kollas, men enl. uppgift så är de kollade under renoveringens gång, och samtidigt har några extra bultar borrats in. Kölsvinet är indränkt med linolja/terpentin/tjära impregnering som hållts ner längs sidorna.
- Mastfoten och röstjärnfästningarna är stabila och bra.

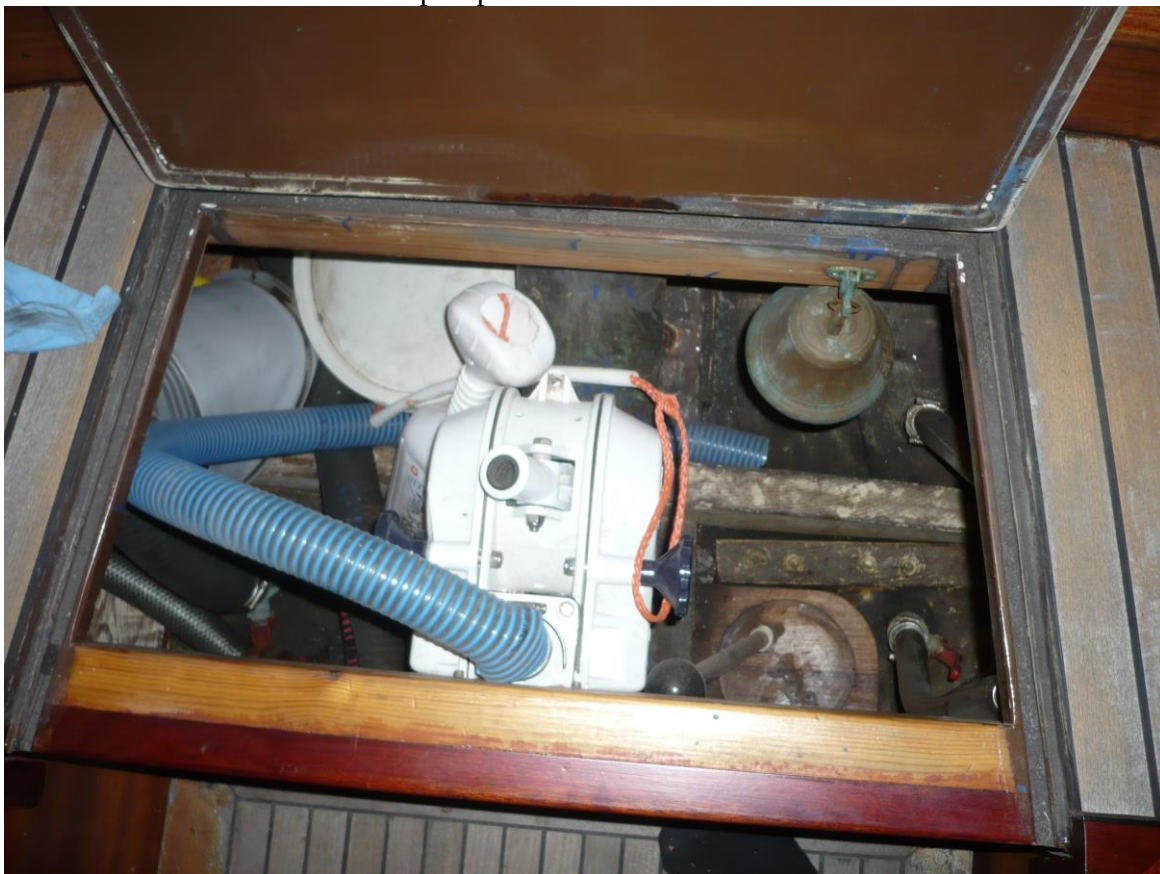
-Det finns både hand- och ellänsappar.
