## **Finlands båtgranskare rf. BÅTGRANSKNINGSRAPPORT**

Segelbåt, int. 10mR, byggd 19XX.

Konditionsgranskning och värdering.

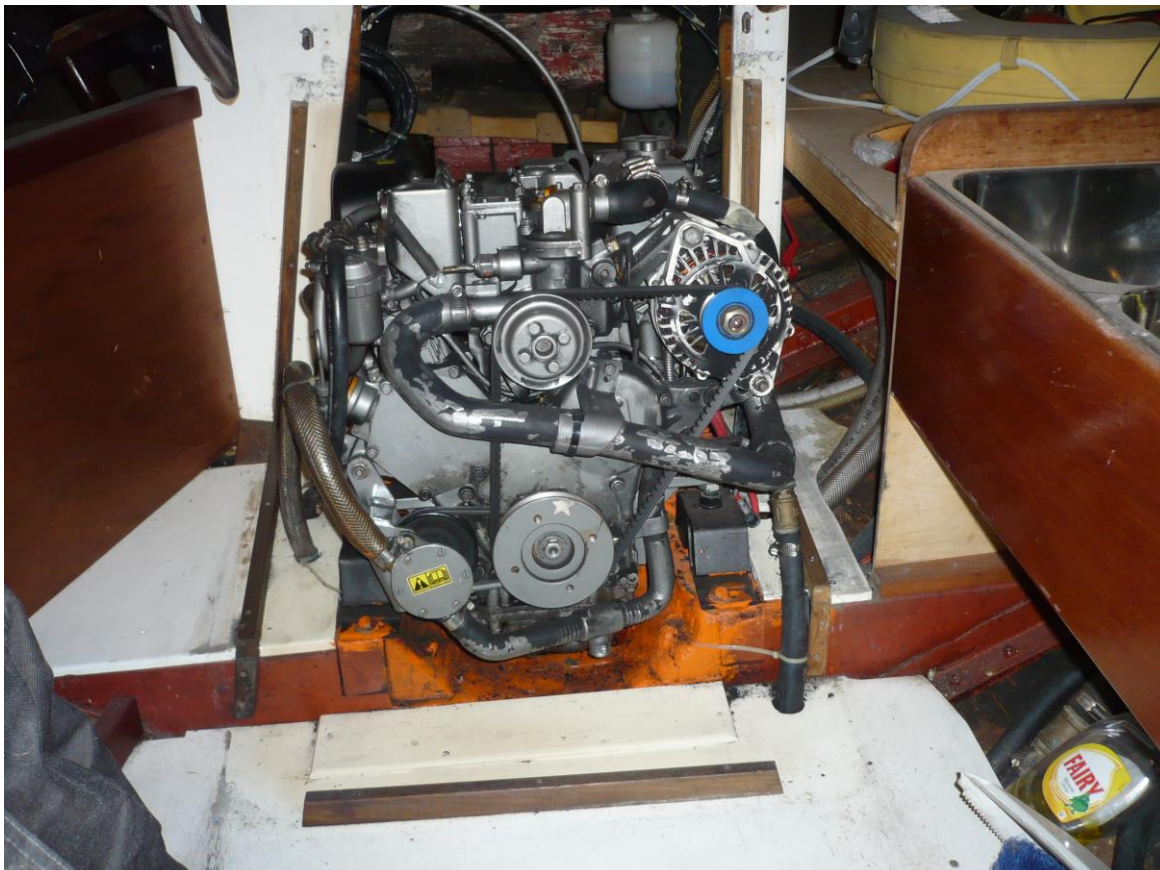
-Motorn ser normal ut och installationerna verkar ok.

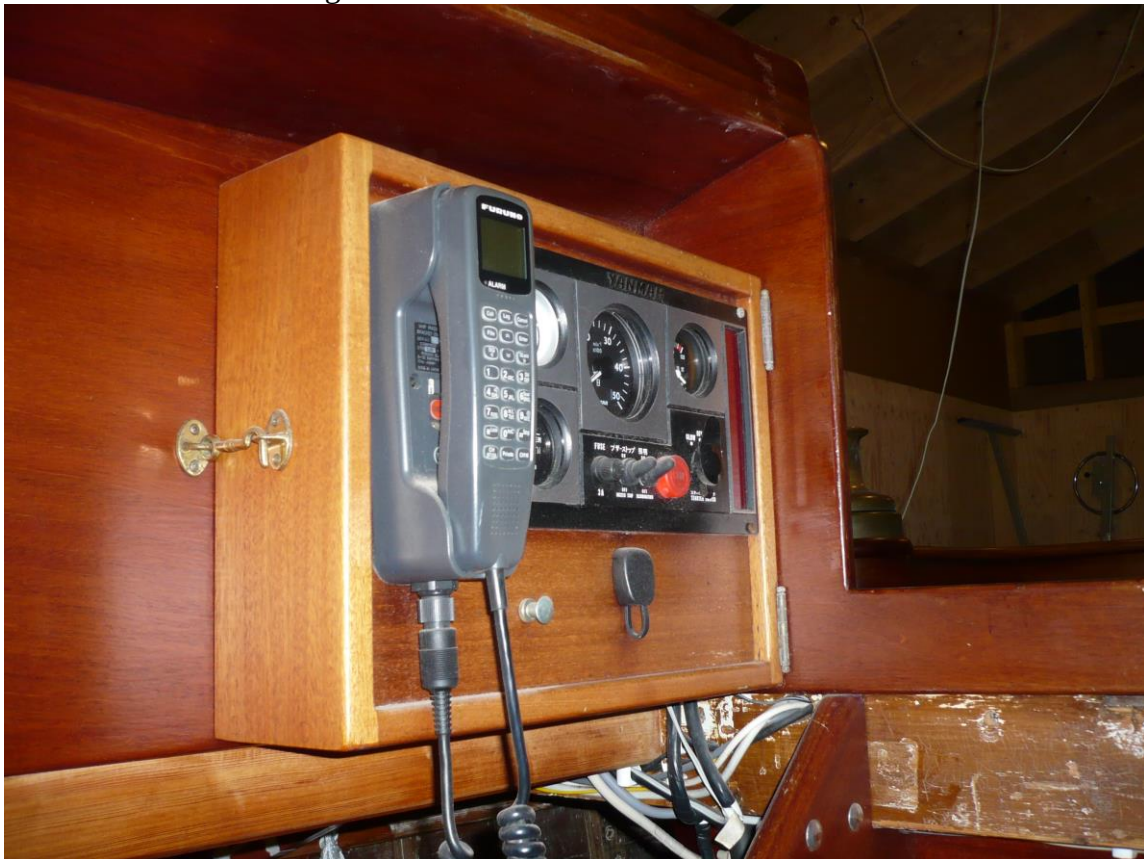
-Instrumenten verkar fungerande och ok.

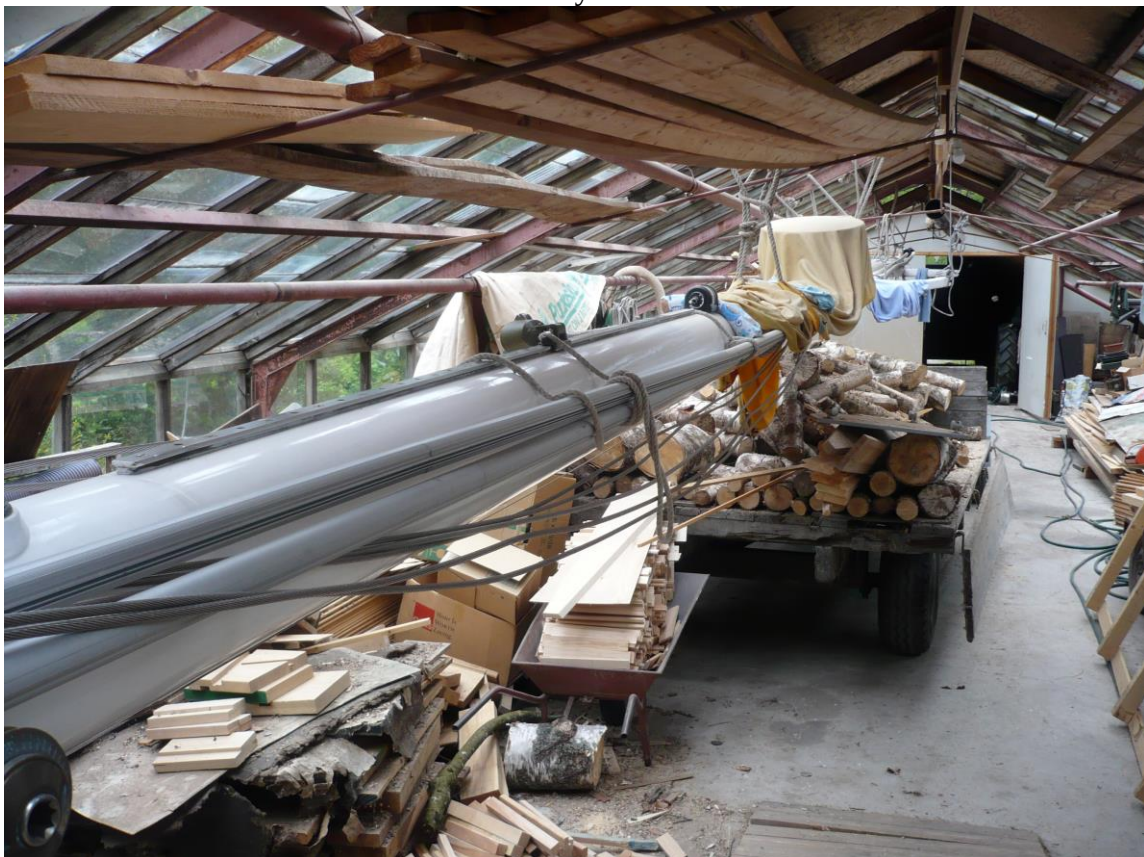
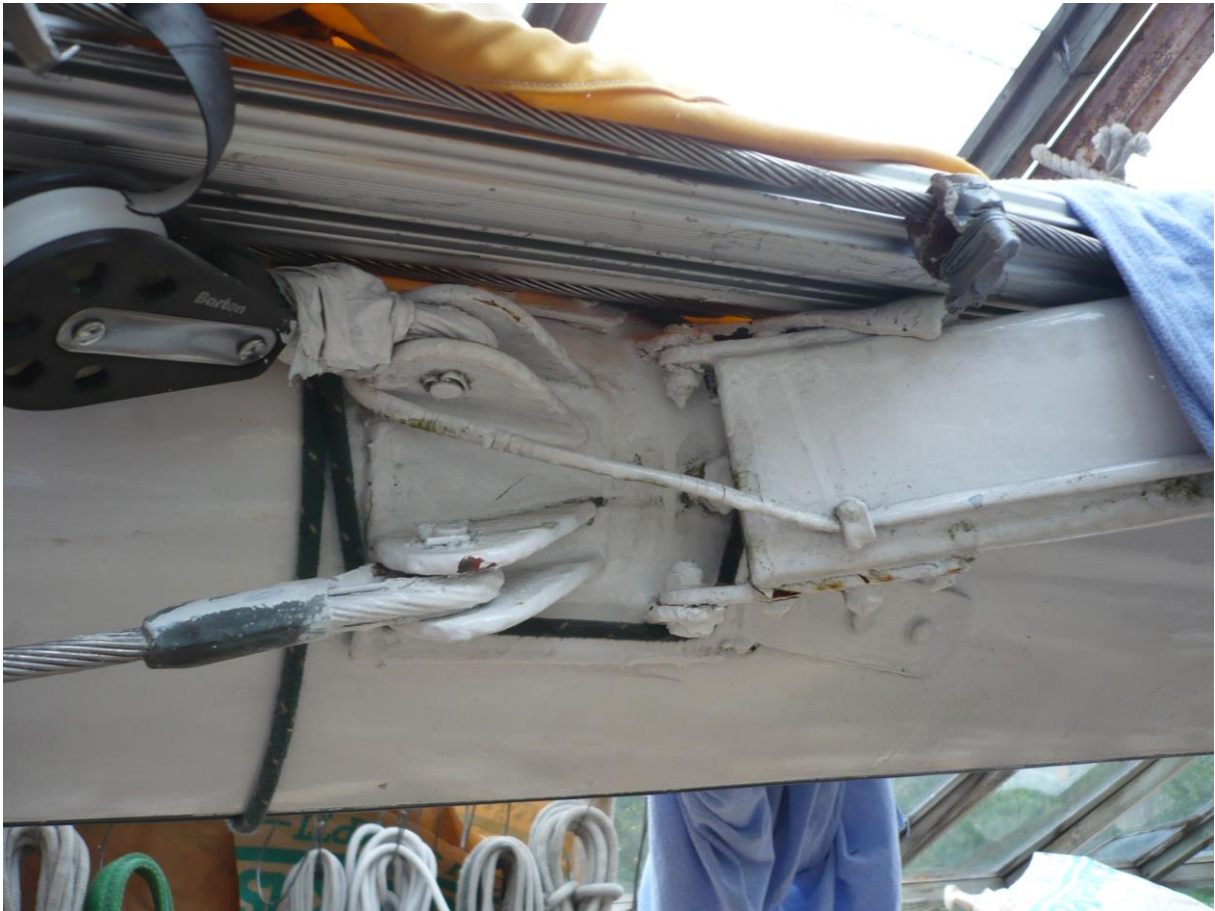
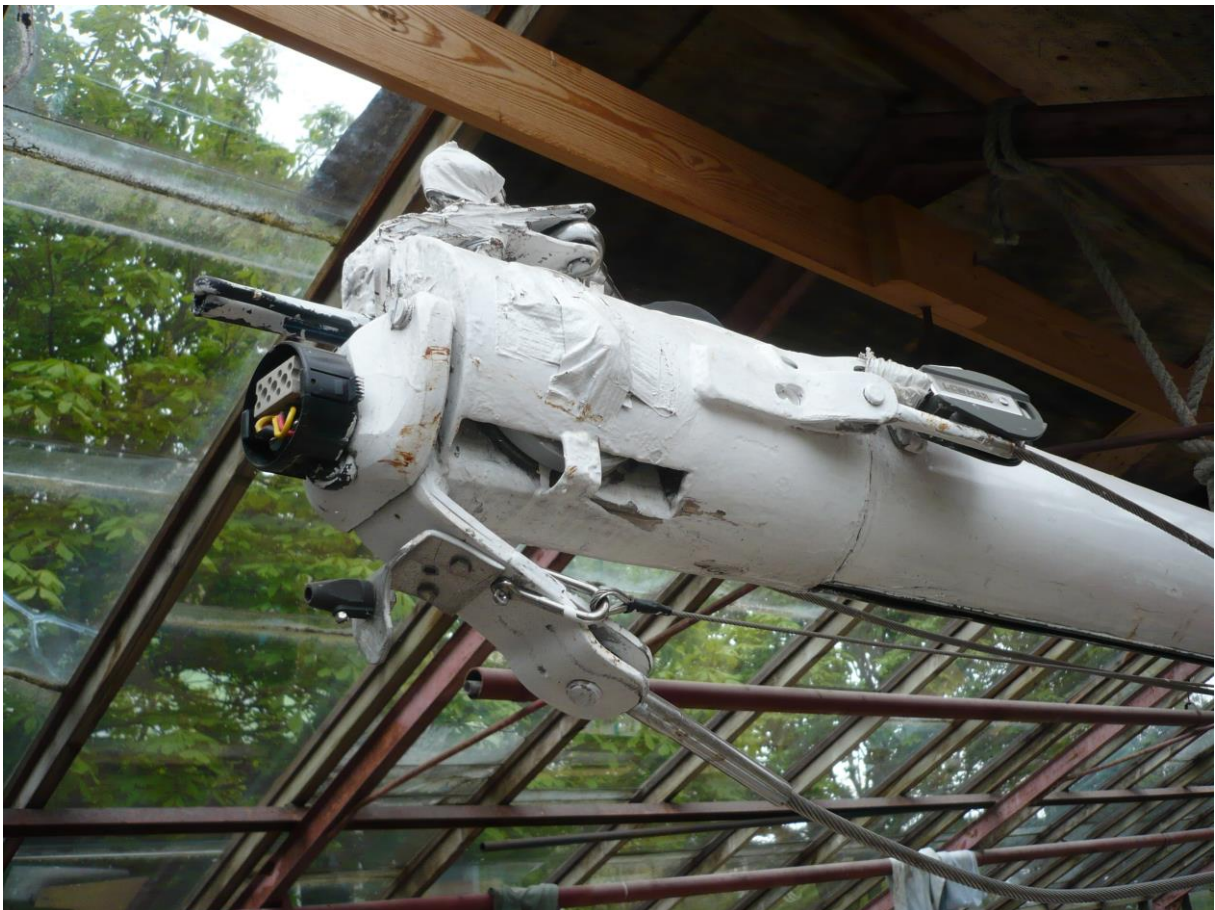
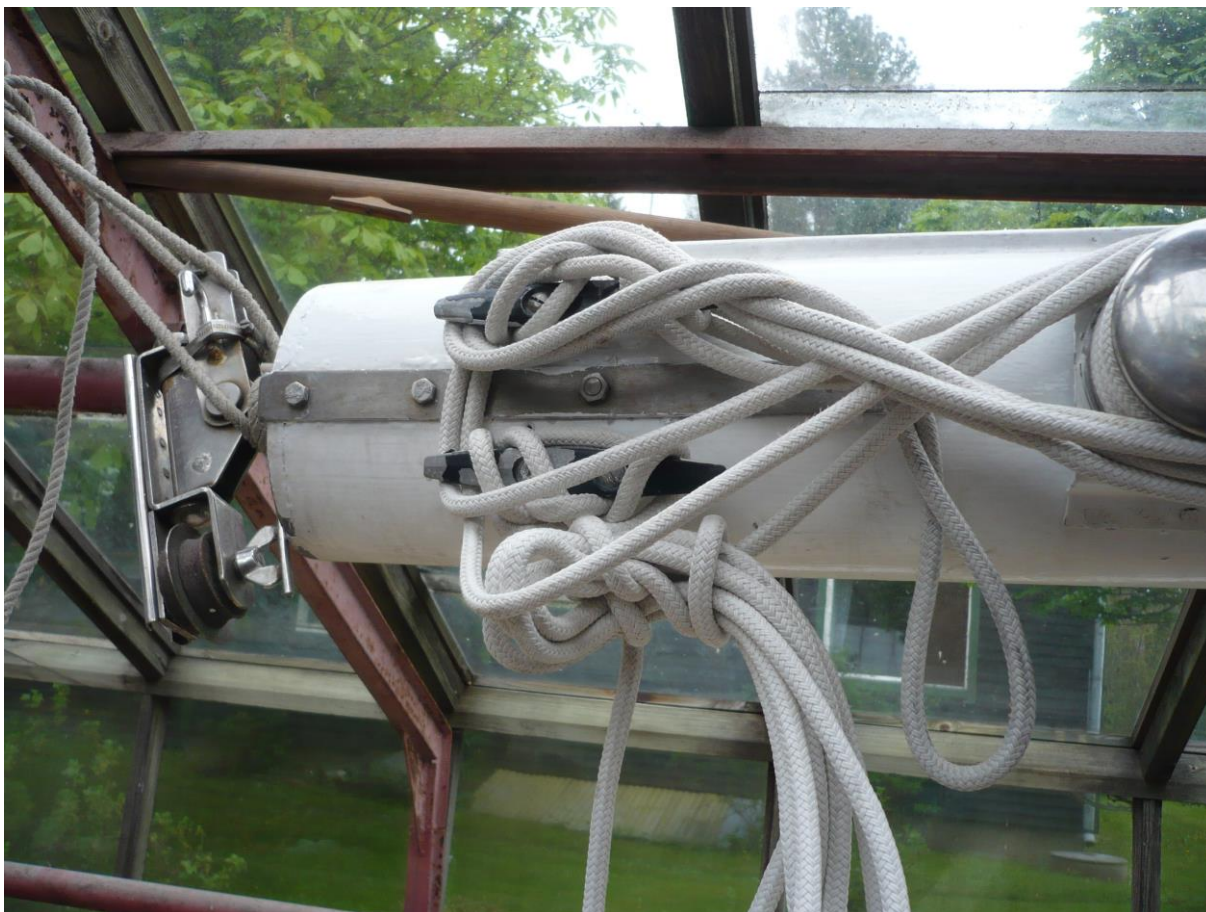
-Masten och bommen förvaras i ett annat utrymme och verkar vara hela.
