## **Suomen Venetarkastajat ry. VENETARKASTUSRAPORTTI**

Purjevene, X-332. Rakennusaine lasikuitu.

Veneen ostotarkastus.

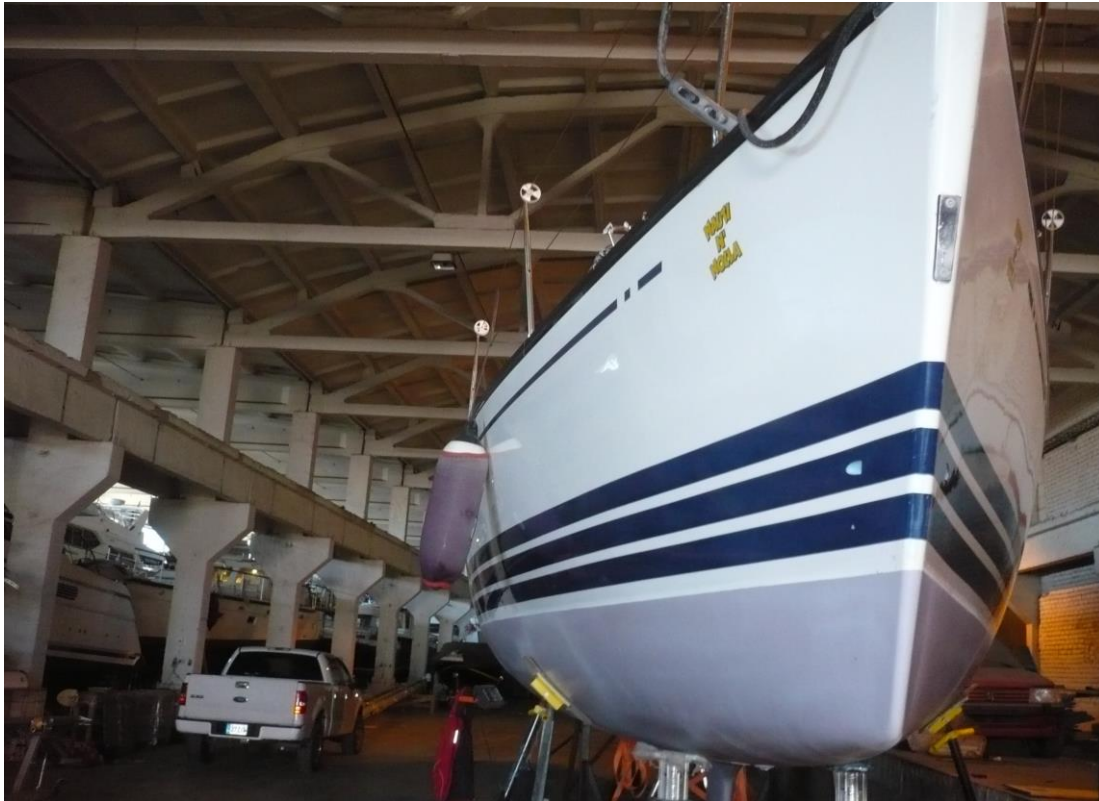
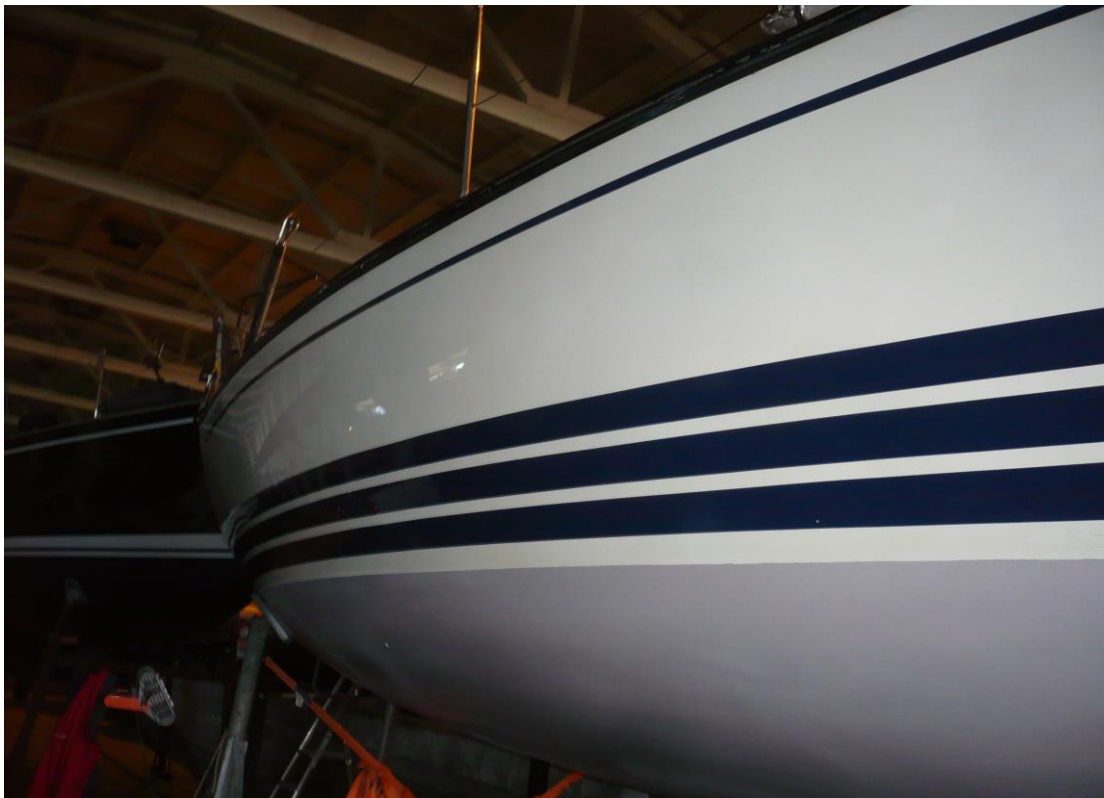
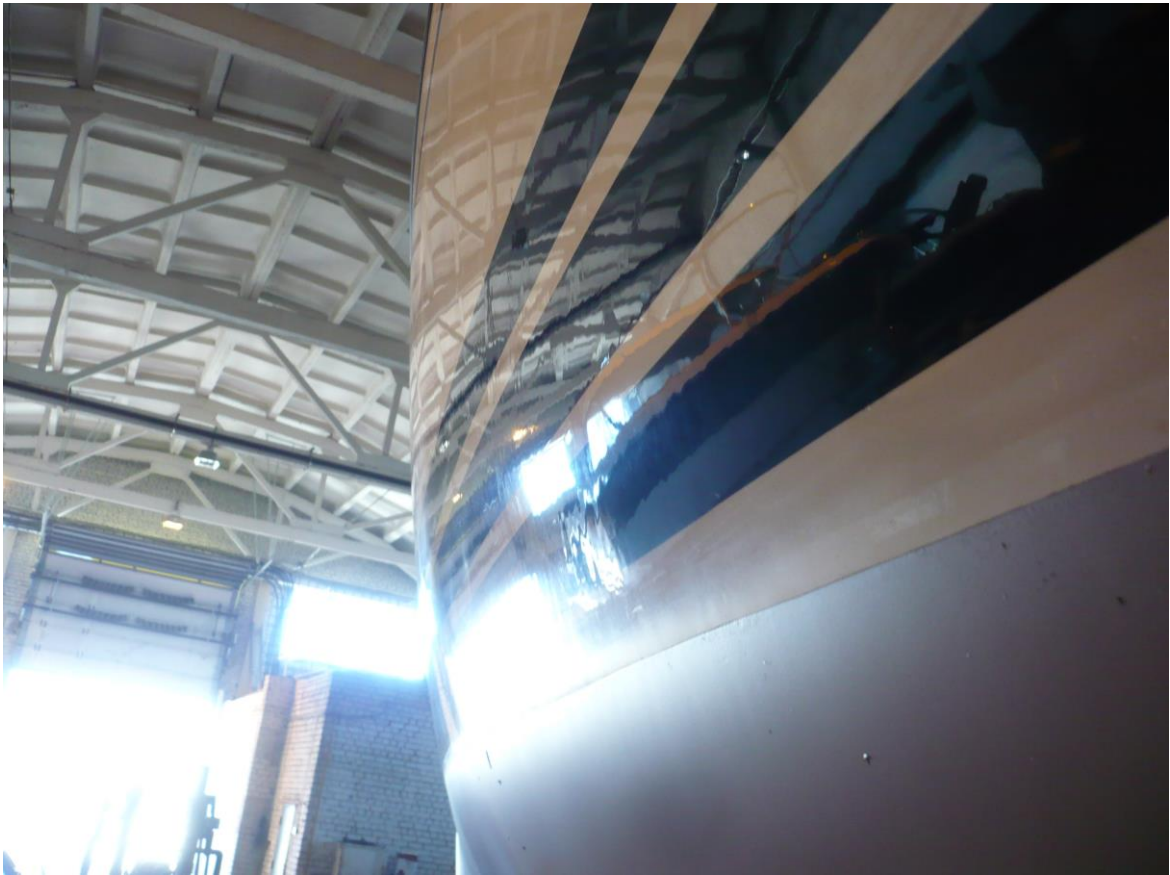
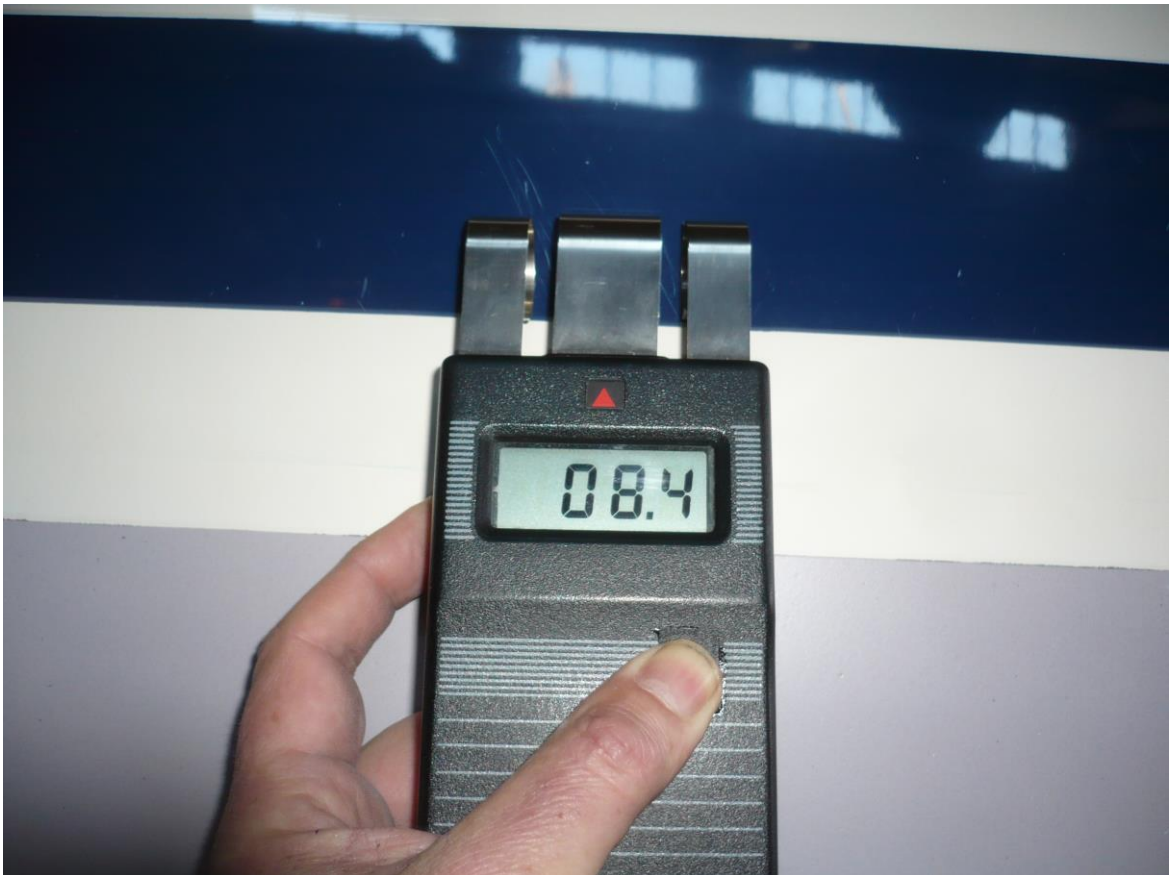
- Veneen kyljet, keula ja peräpeili ovat siistit, kiiltävät ja ehjät.
- Vesilinjan alue on sekin sileä ja siisti, ilman merkkejä kosteusvaurioista. VL alueen kosteusarvot ovat normaalit.

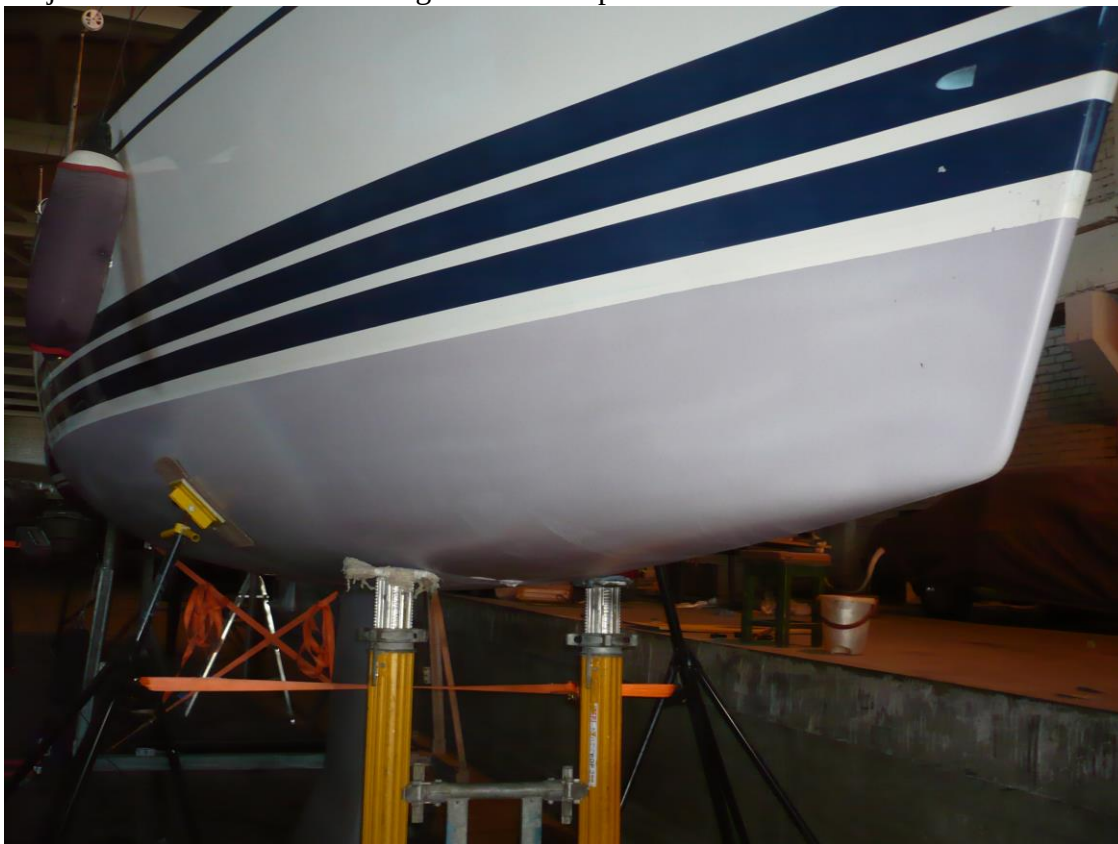
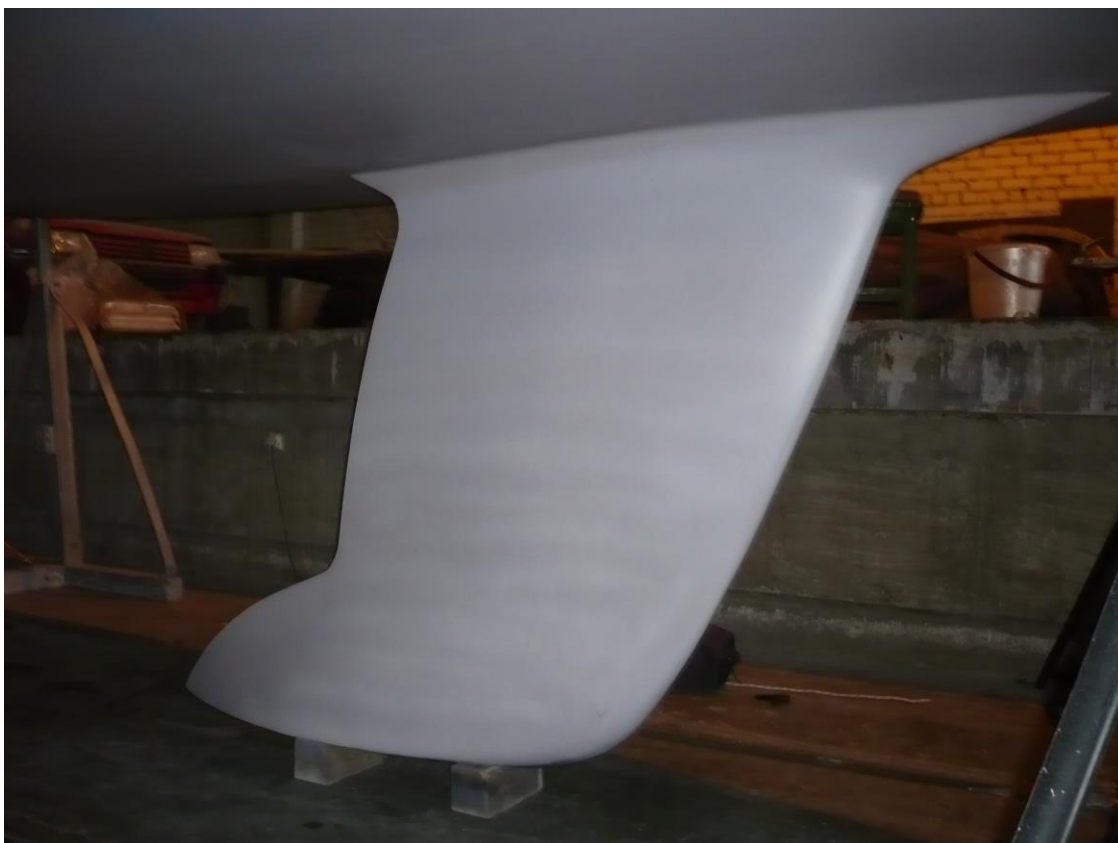
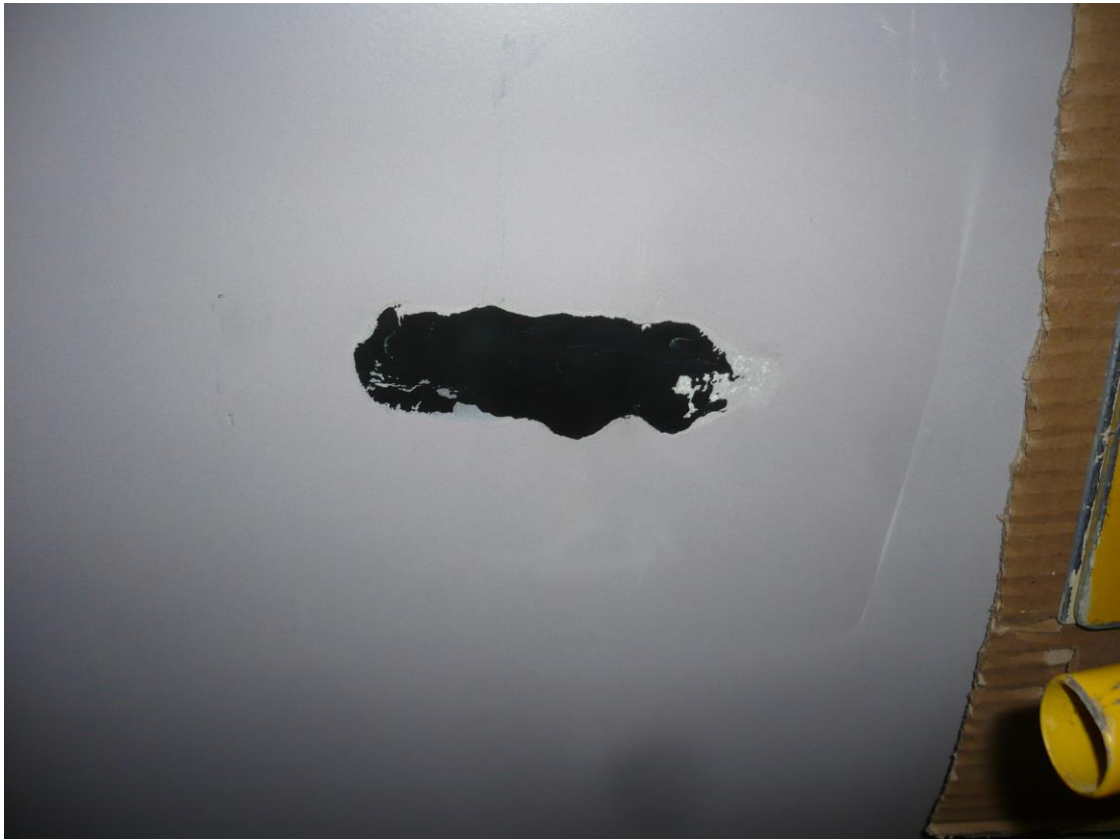
-Pohja on talvella soodapuhallettu ja maalattu epoksiprimerillä, joten veneen pohja on lähes uuden näköinen. Maalikerros on hieman vahingoittunut parissa kohdassa, mutta telakka lupasi korjata nämä kohdat. Antifouling maalikerros puuttuu vielä.

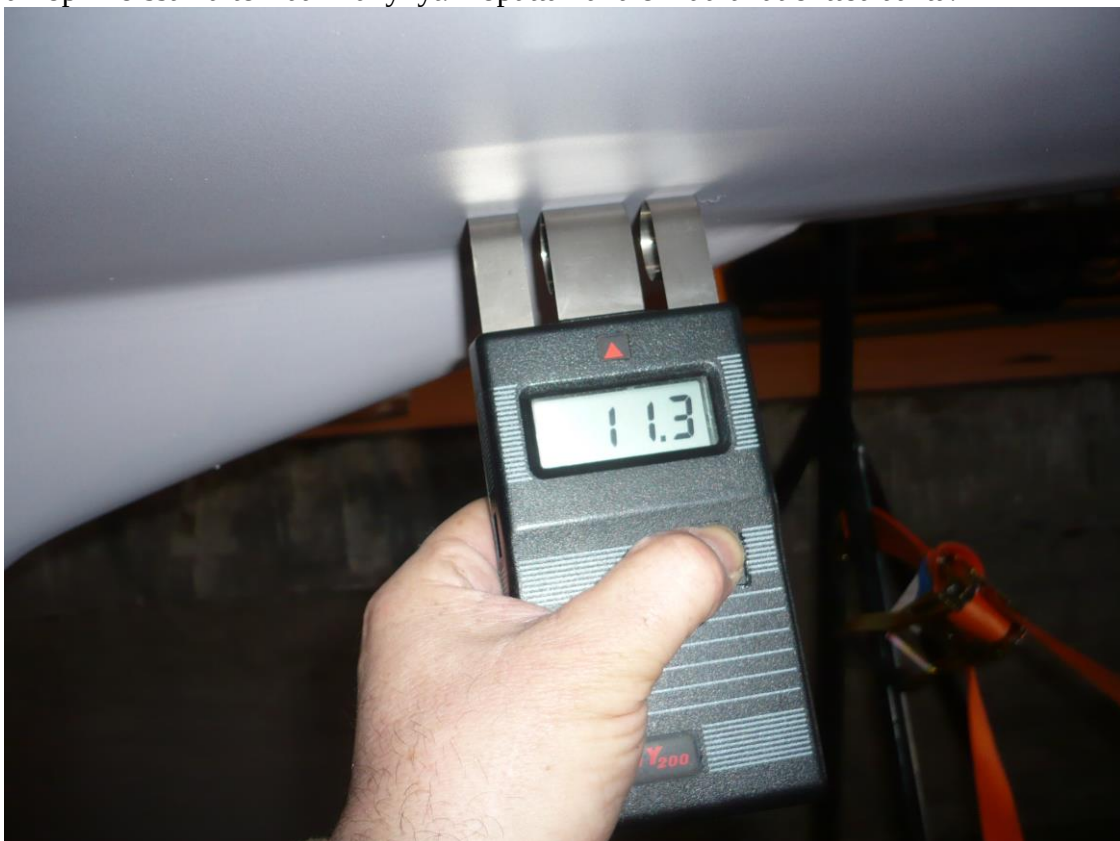
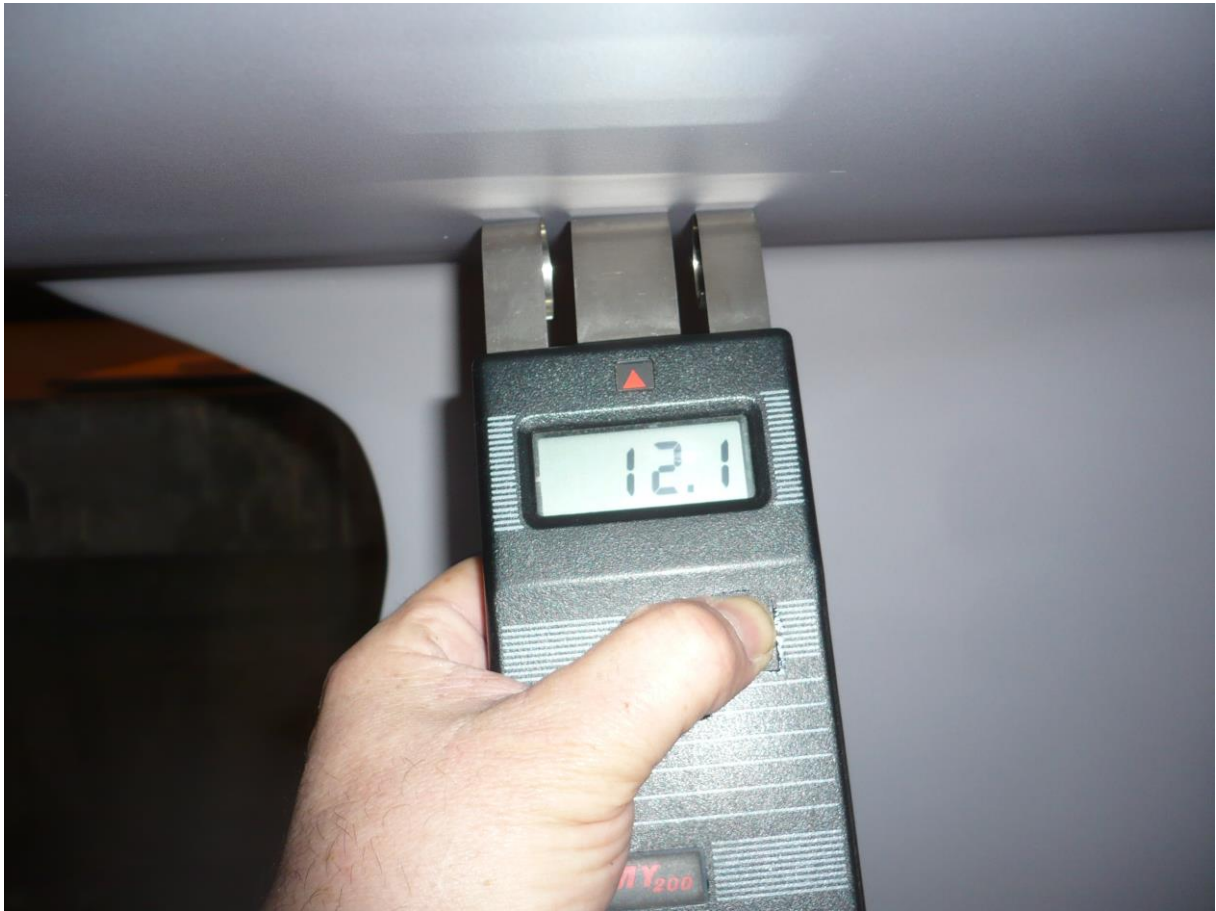
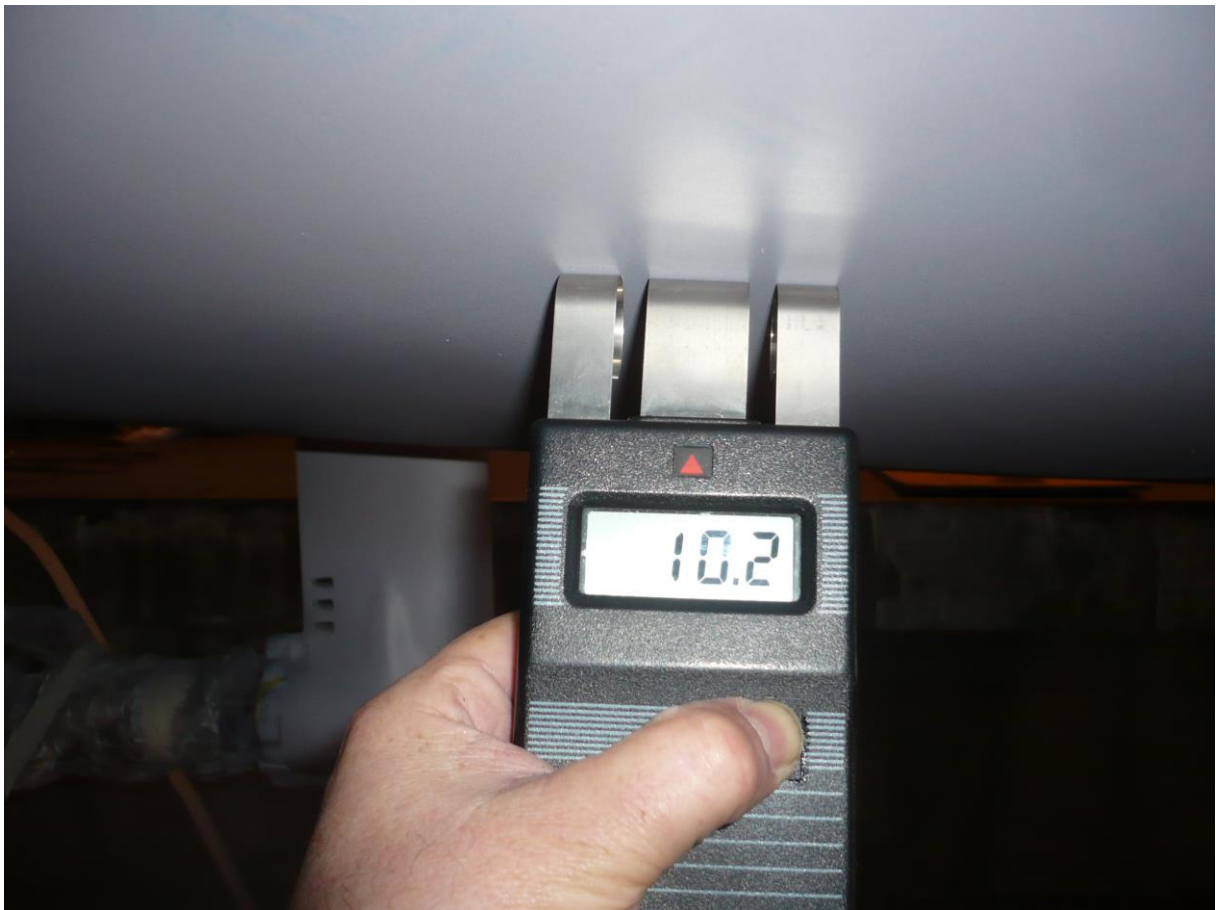
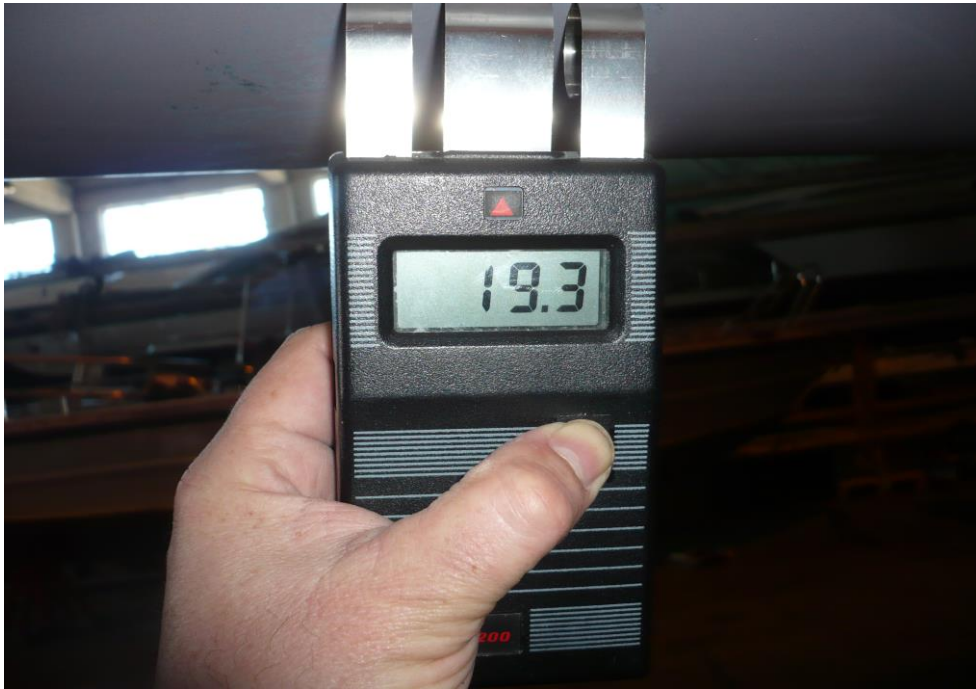
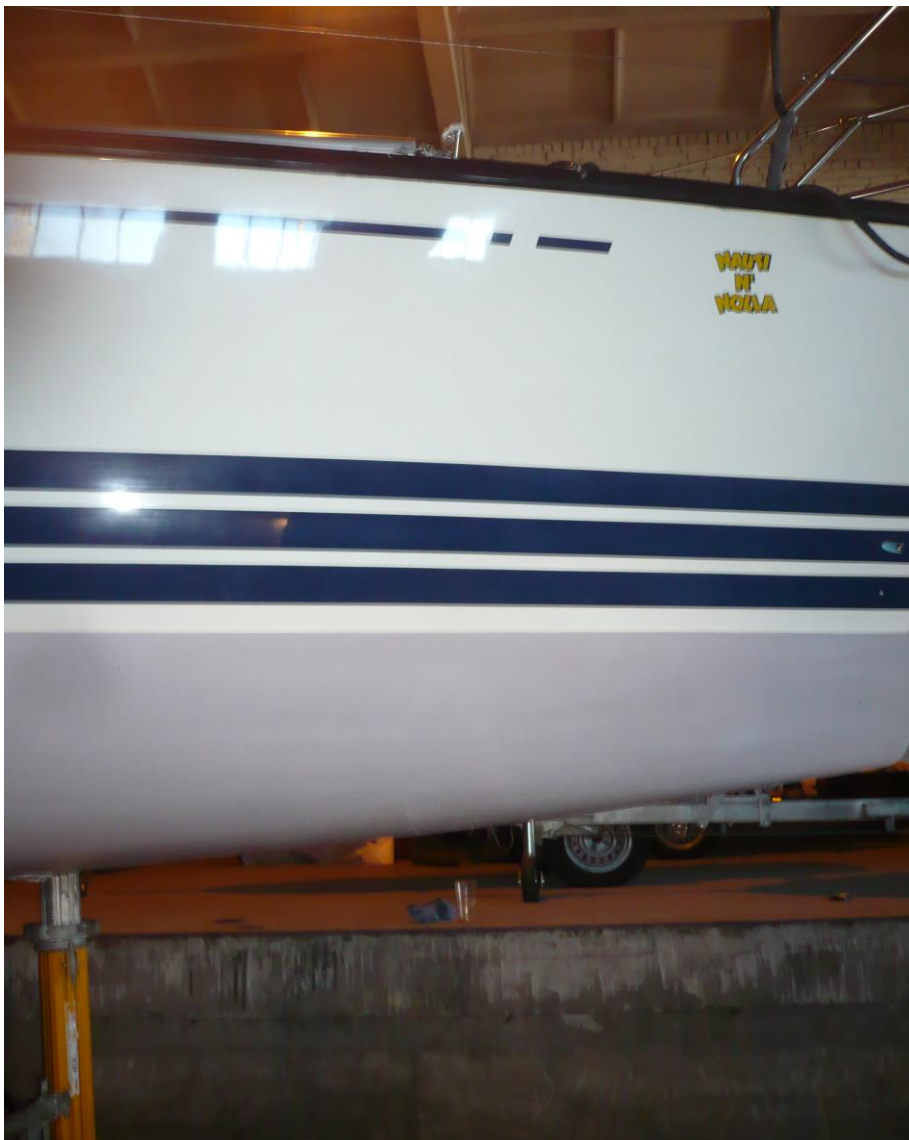
-Pohjan kosteusrvot ovat normaalit, paitsi pienellä, n. 15 x 20 cm alueella keskellä pohjaa, n. 1-1,5m keulasta. Täällä arvot ovat koholla. Mitään halkeamaa tai muuta vaurioon viittaavaa ei ulkopinnoissa kuitenkaan näkynyt. Koputtamalla ei kuulunut onttoa ääntä.

Vene on mielestäni yleiskunnoltaan ehjä ja siisti. Ainoastaan pieni alue keulassa missä kosteusarvot ovat koholla on pieni kysymysmerkki, mutta koska minkäänlaista näkyvää vauriota ei ollut ulko- eikä sisäpuolella en olisi siitä kovin huolissani.

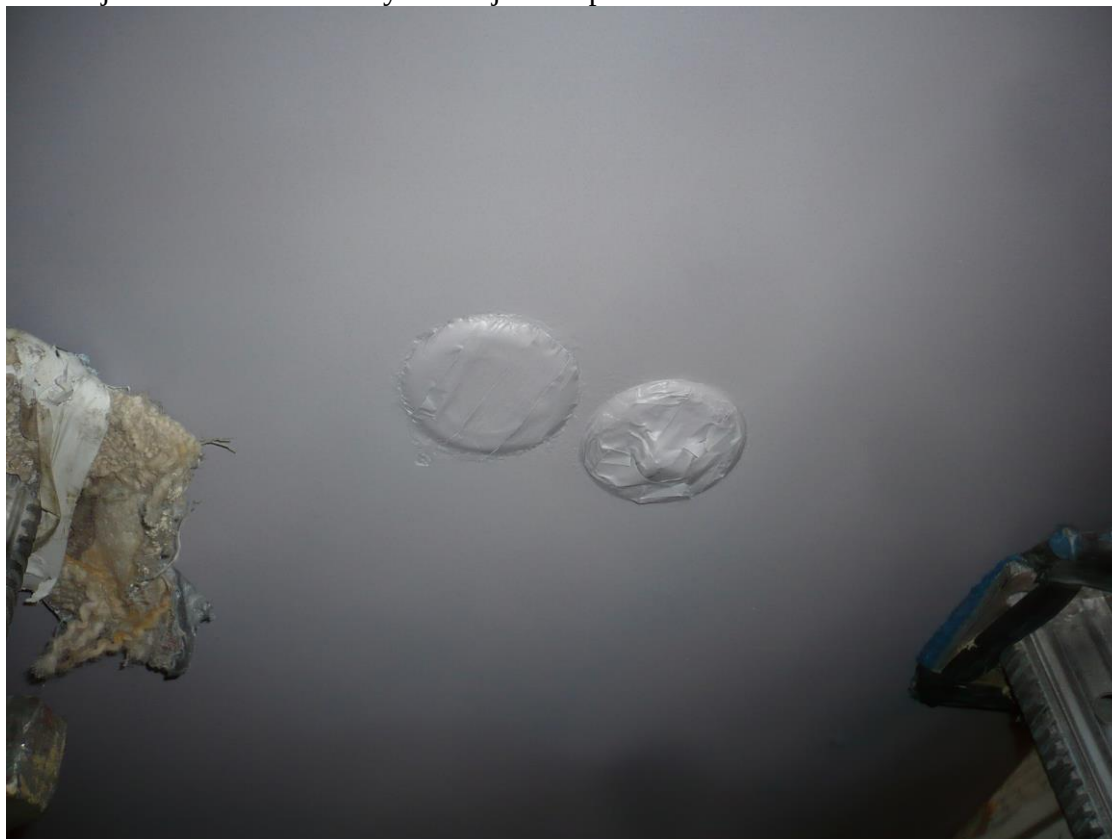
-Lokin ja kaiun anturit ovat hyvin suojattu teipillä.

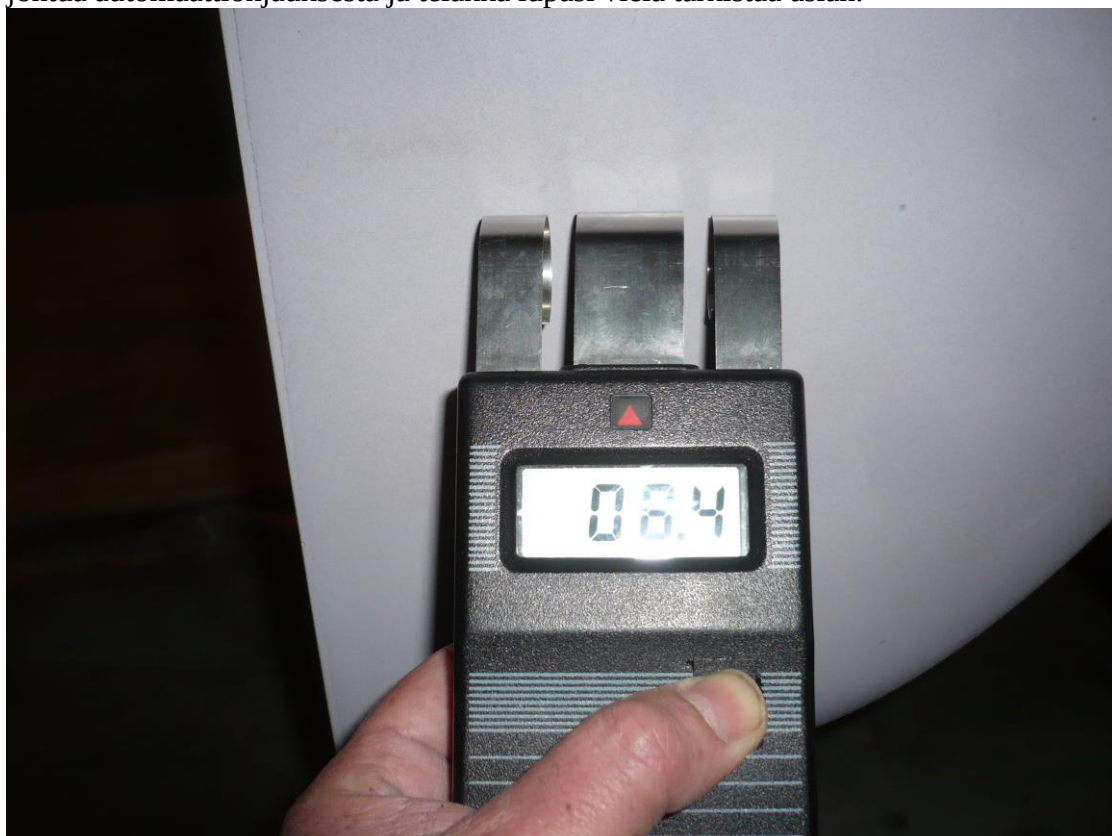
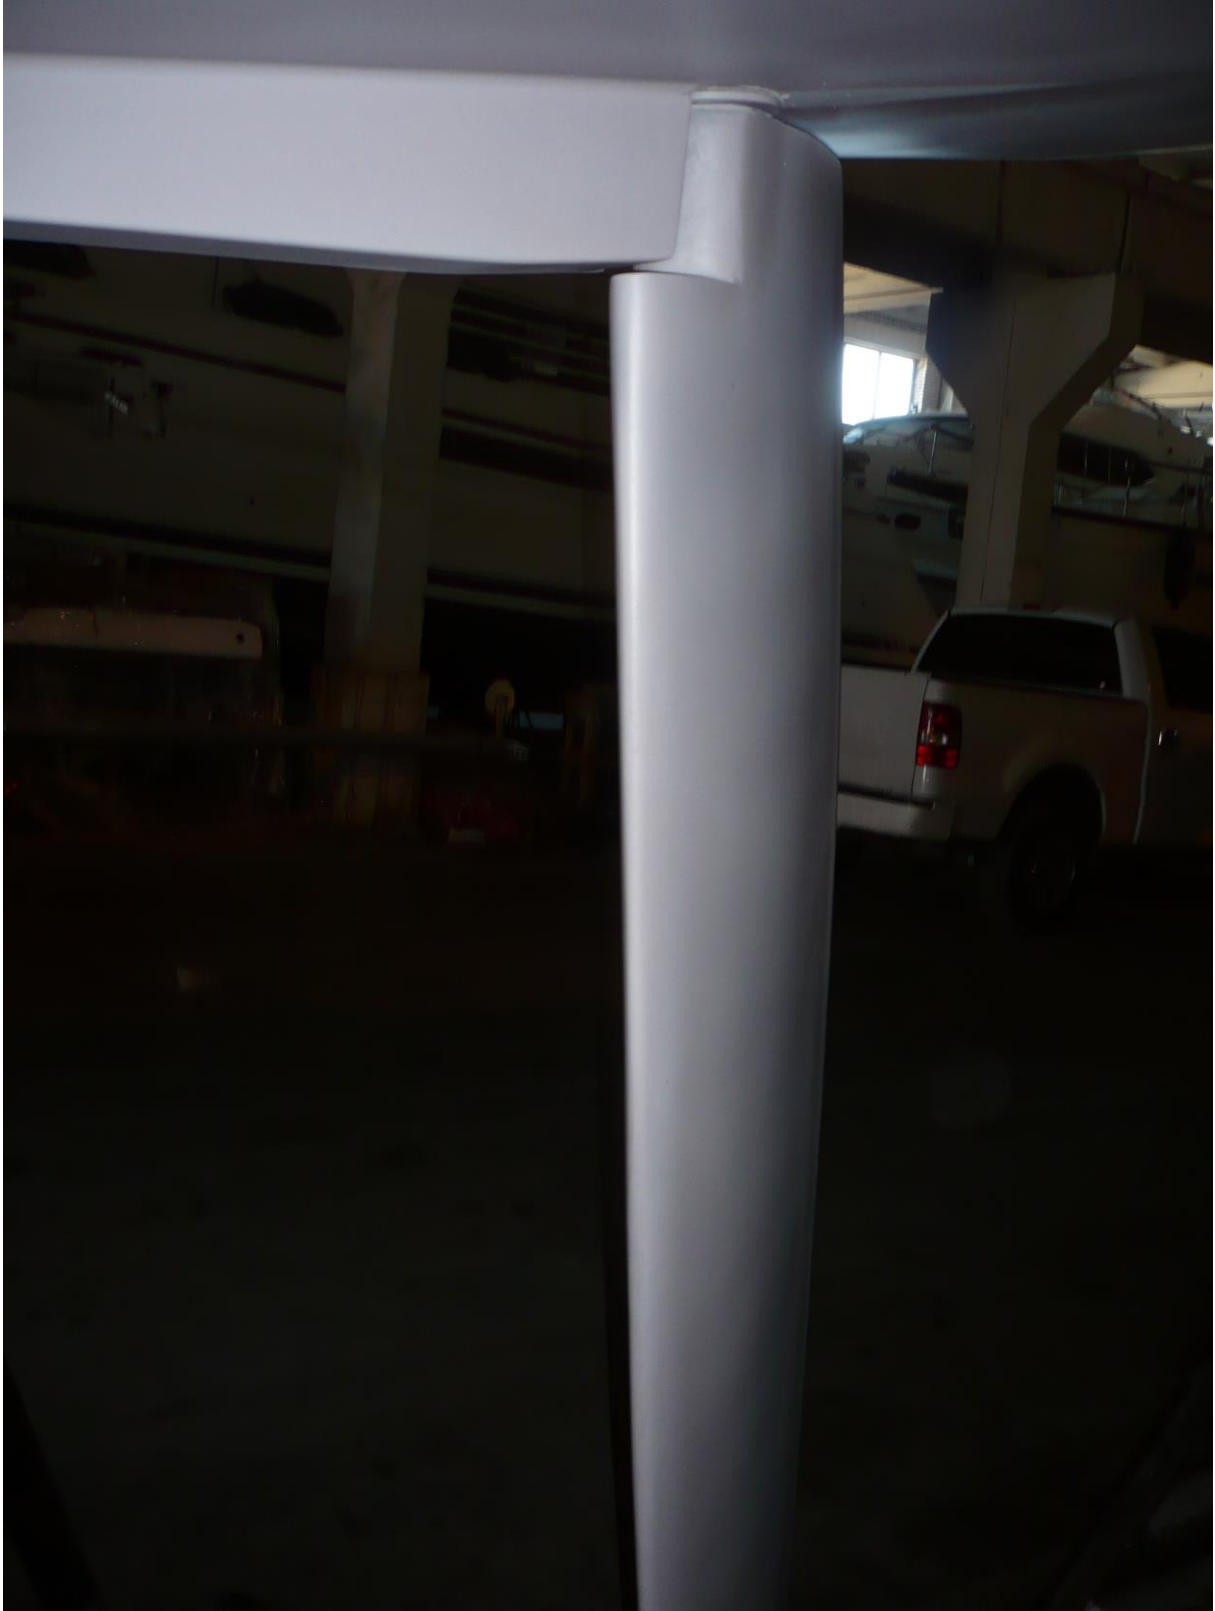
-Peräsin on ehjä ja suora, ja se on kuiva sisältä. Epänormaalia klappia ei ole, mutta se tuntuu hieman jäykältä kääntää, ja sisältä kuuluu pientä "rutinaa" kun sitä kääntää. Tämä saattaa johtua automaattiohjauksesta ja telakka lupasi vielä tarkistaa asian.

Runkorakenteet ovat muutoin ehjät, kuten myös köli ja sen kiinnitys. Peräsin on kunnossa, vaikkakin hieman jäykkä (automaattiohjaus ?) .

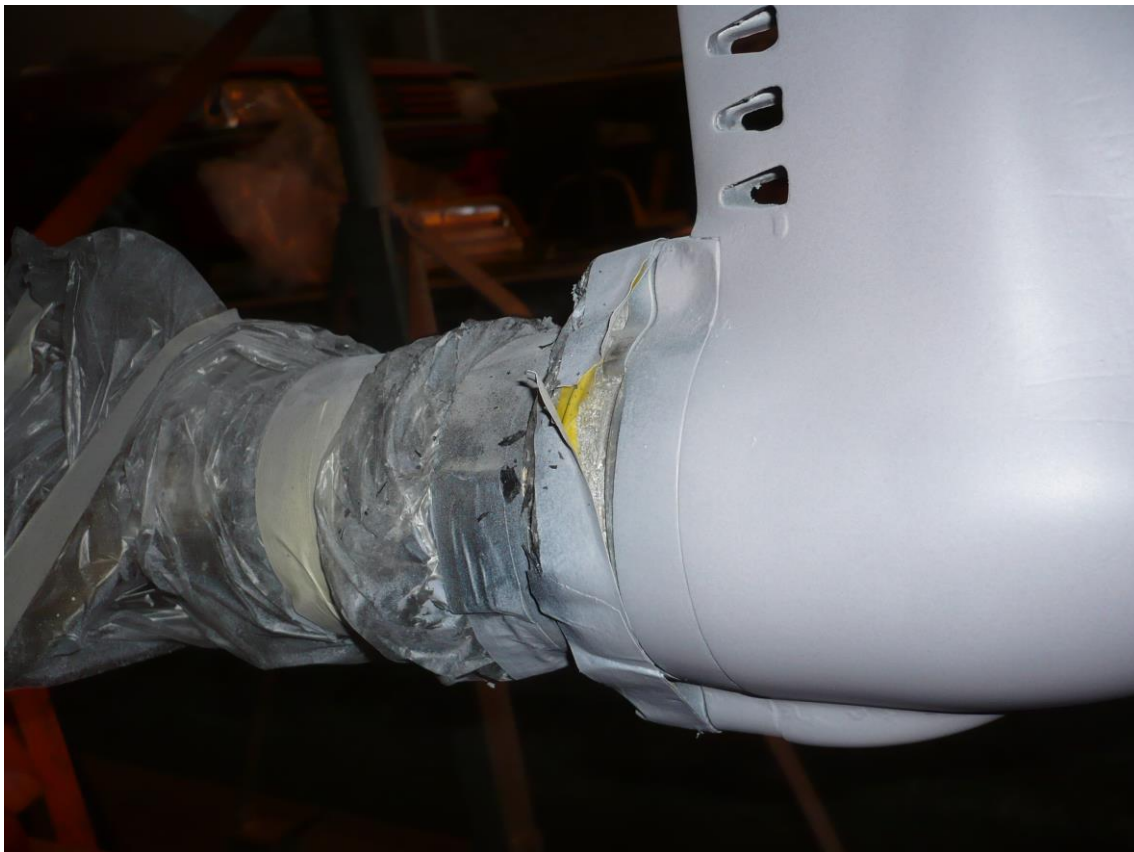
-Vetolaite näyttää ehjältä, ja on tukevasti kiinni. Potkuri toimii normaalisti. Vetolaitteen sinkkianodi on kulunut.

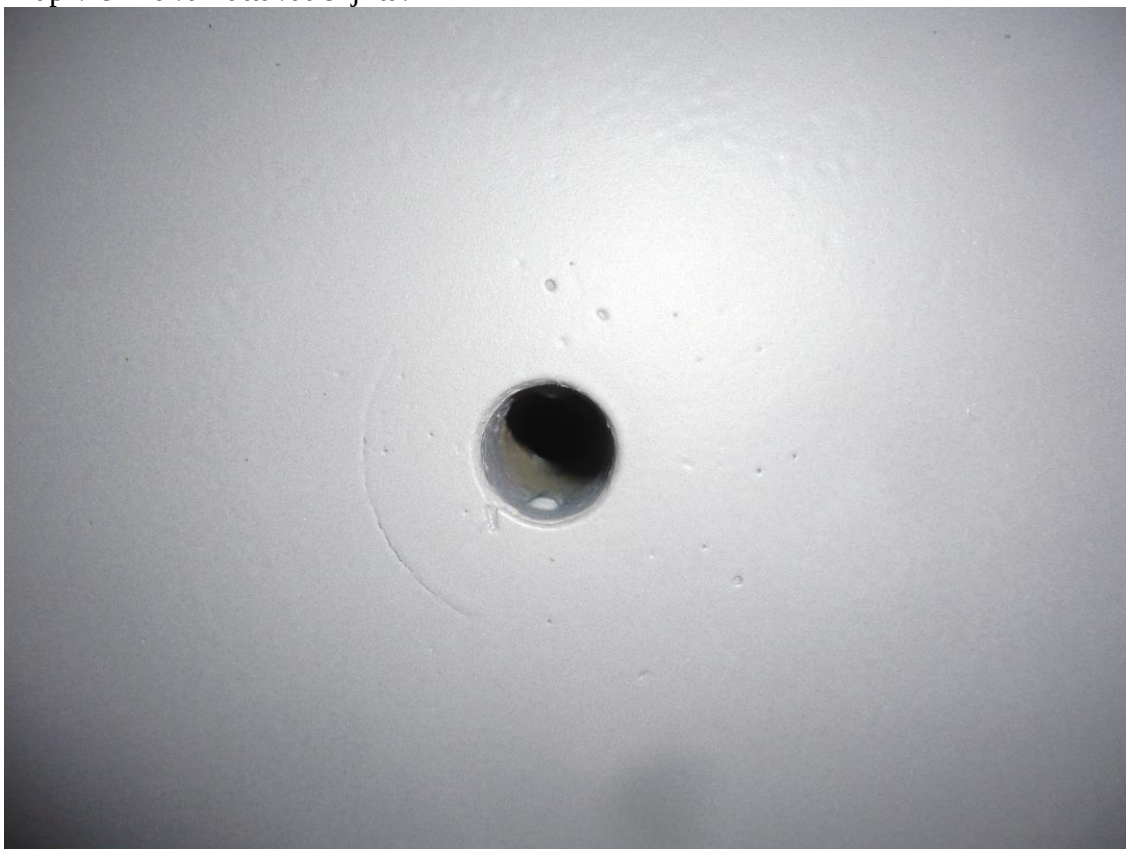
-Läpiviennit vaikuttavat ehjiltä.
