## **Suomen Venetarkastajat ry. VENETARKASTUSRAPORTTI**

Purjevene, X-332. Rakennusaine lasikuitu.

Veneen ostotarkastus.

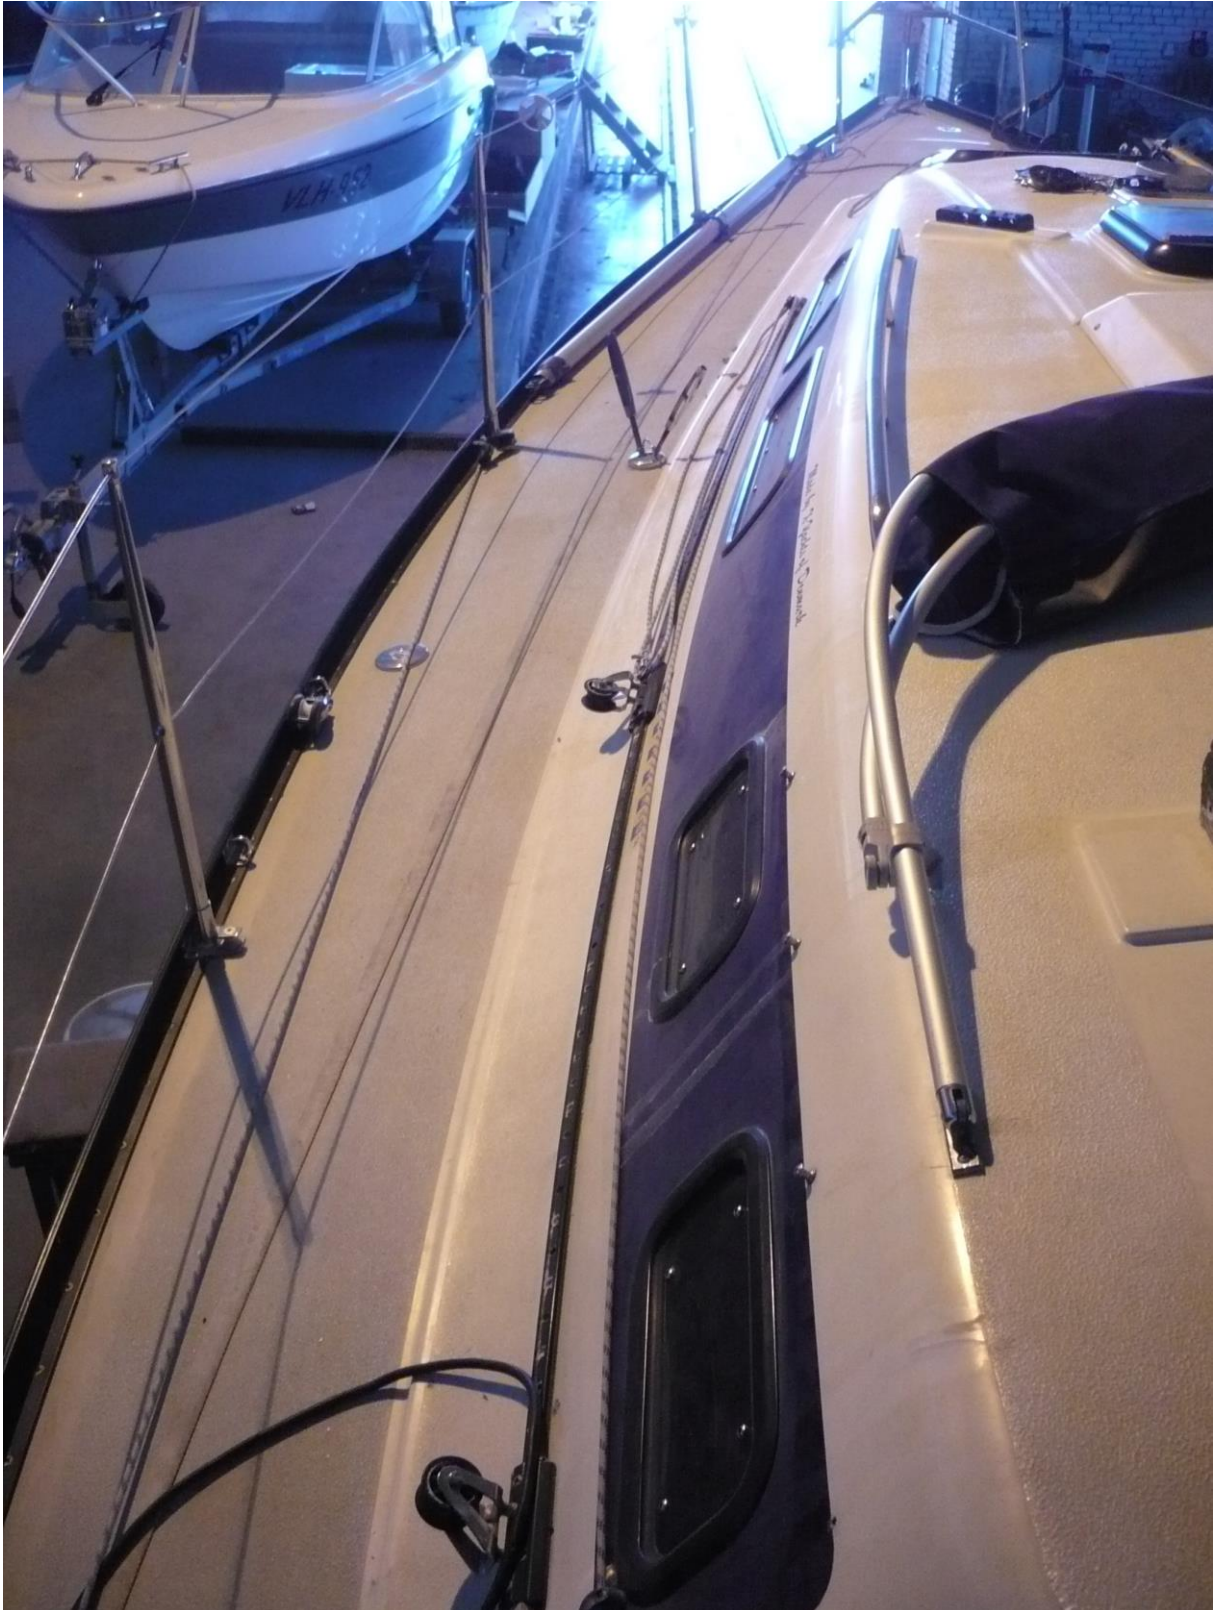
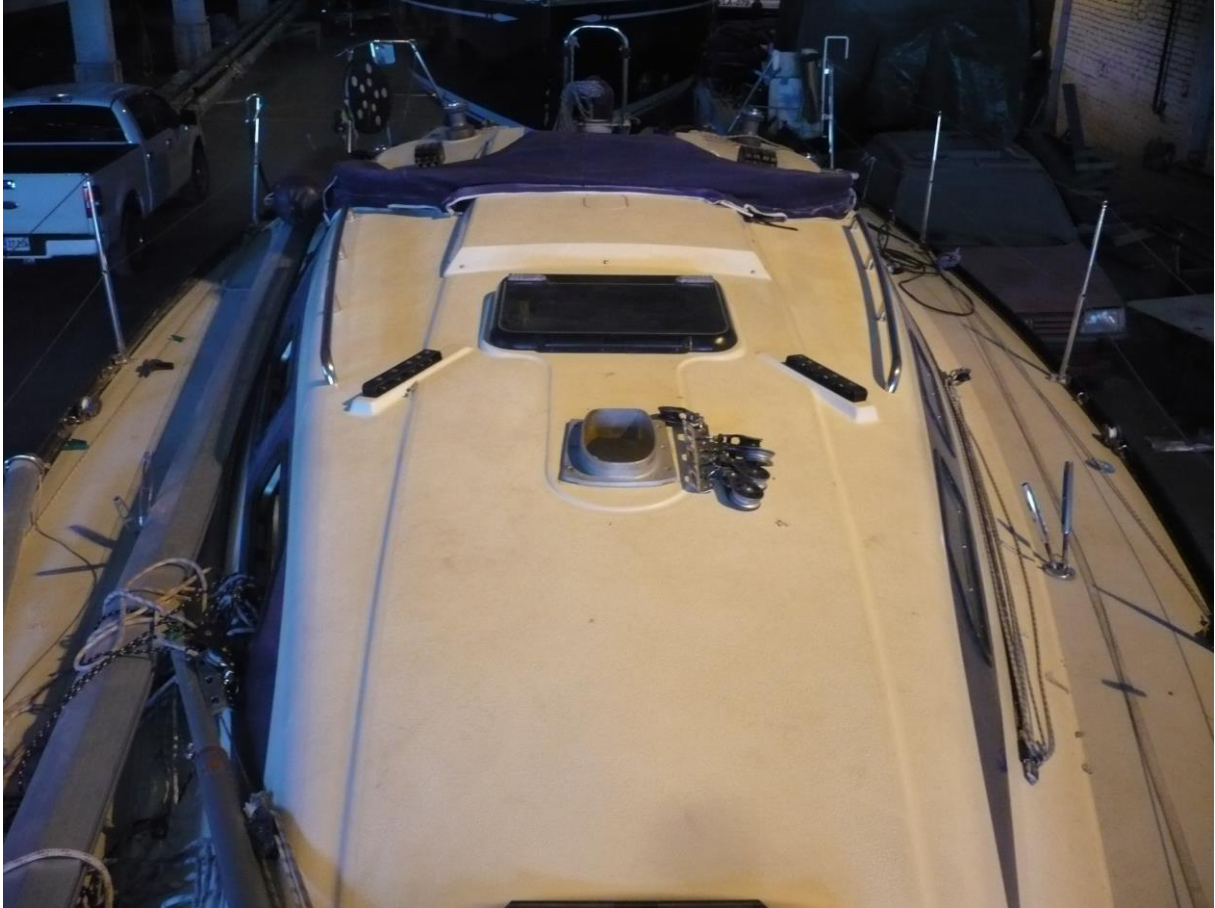
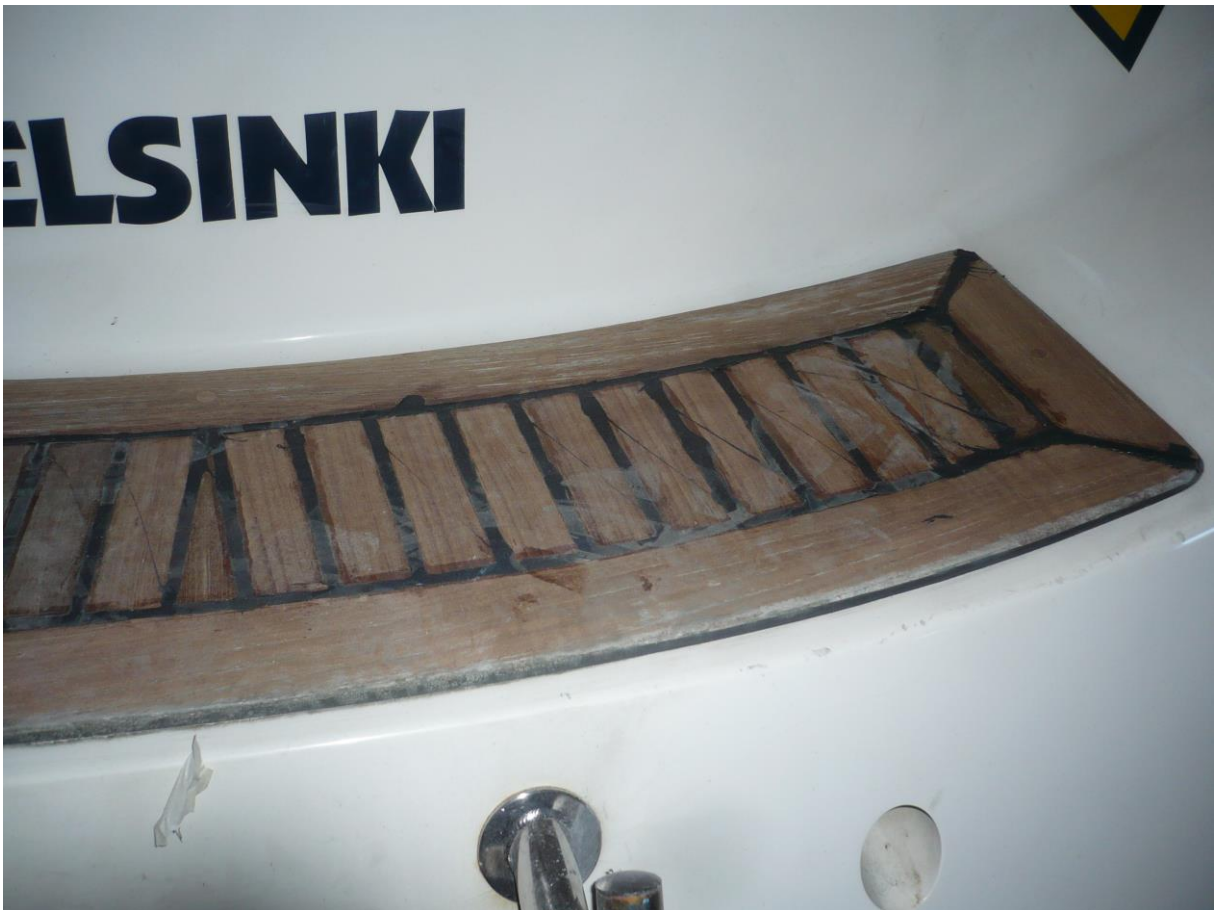
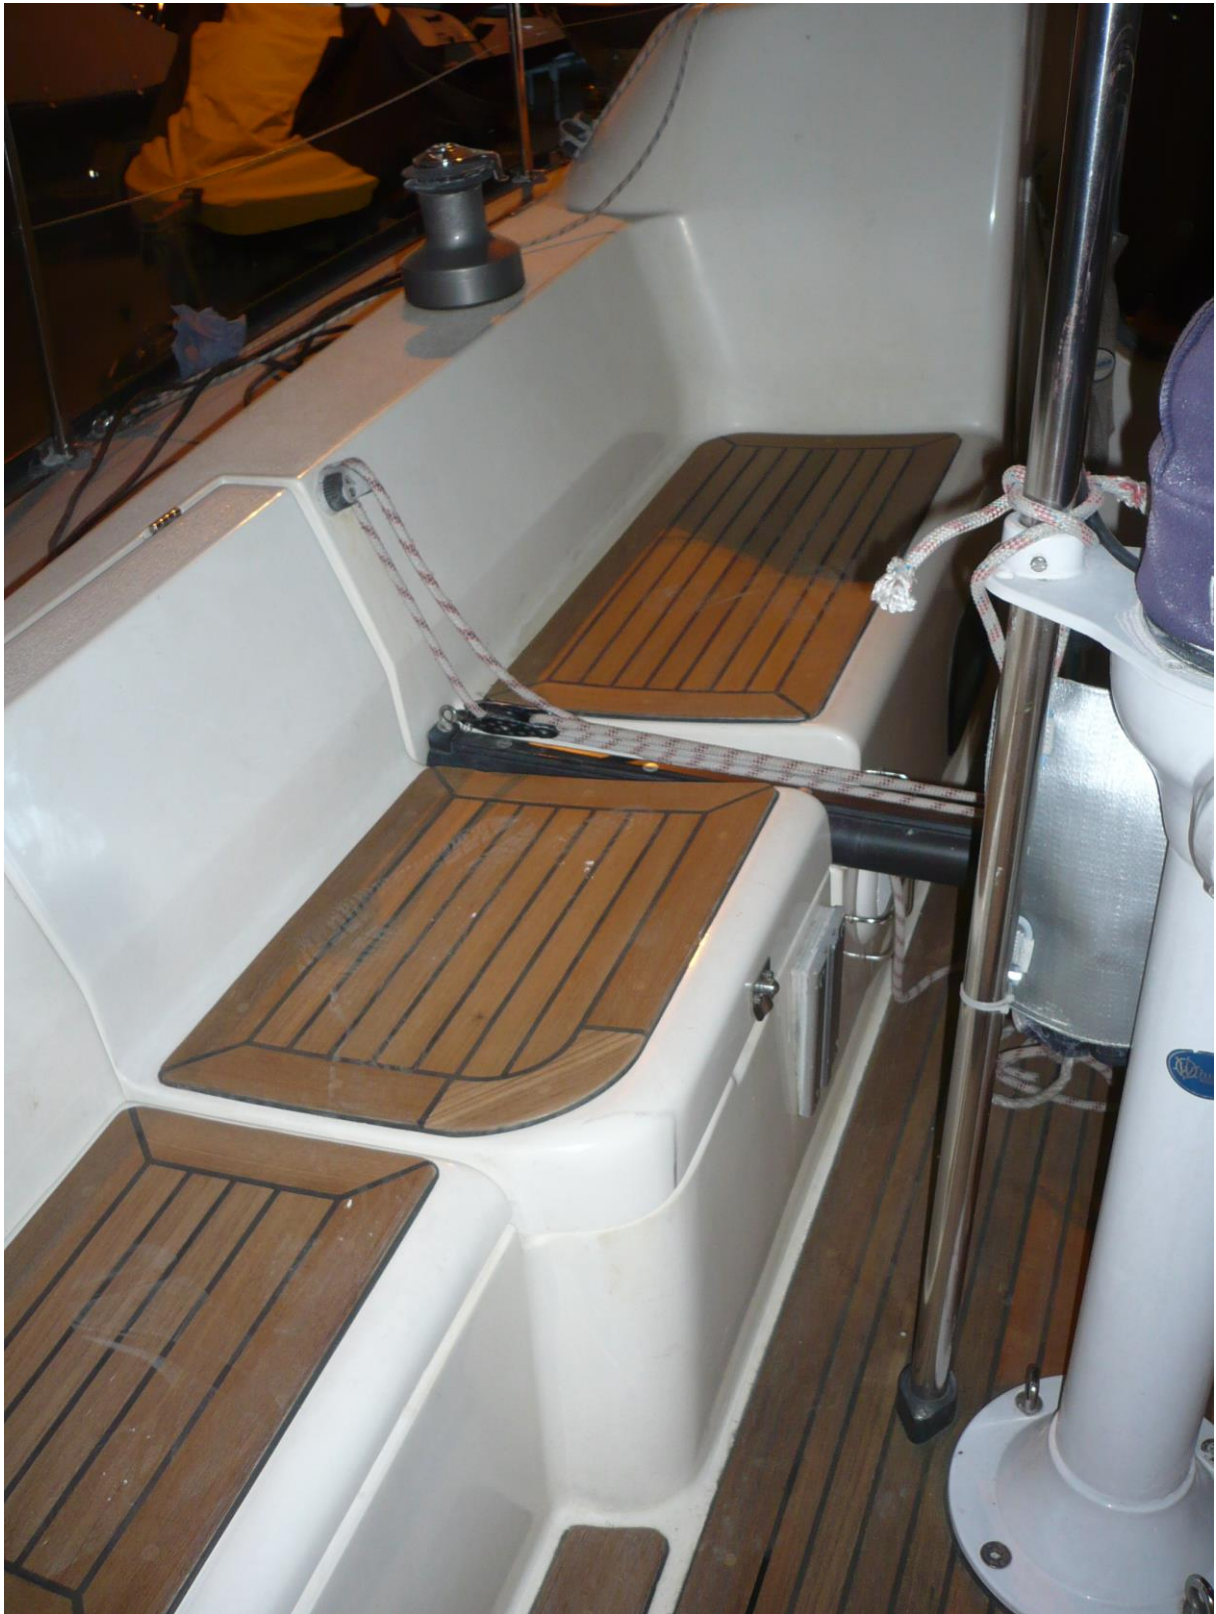
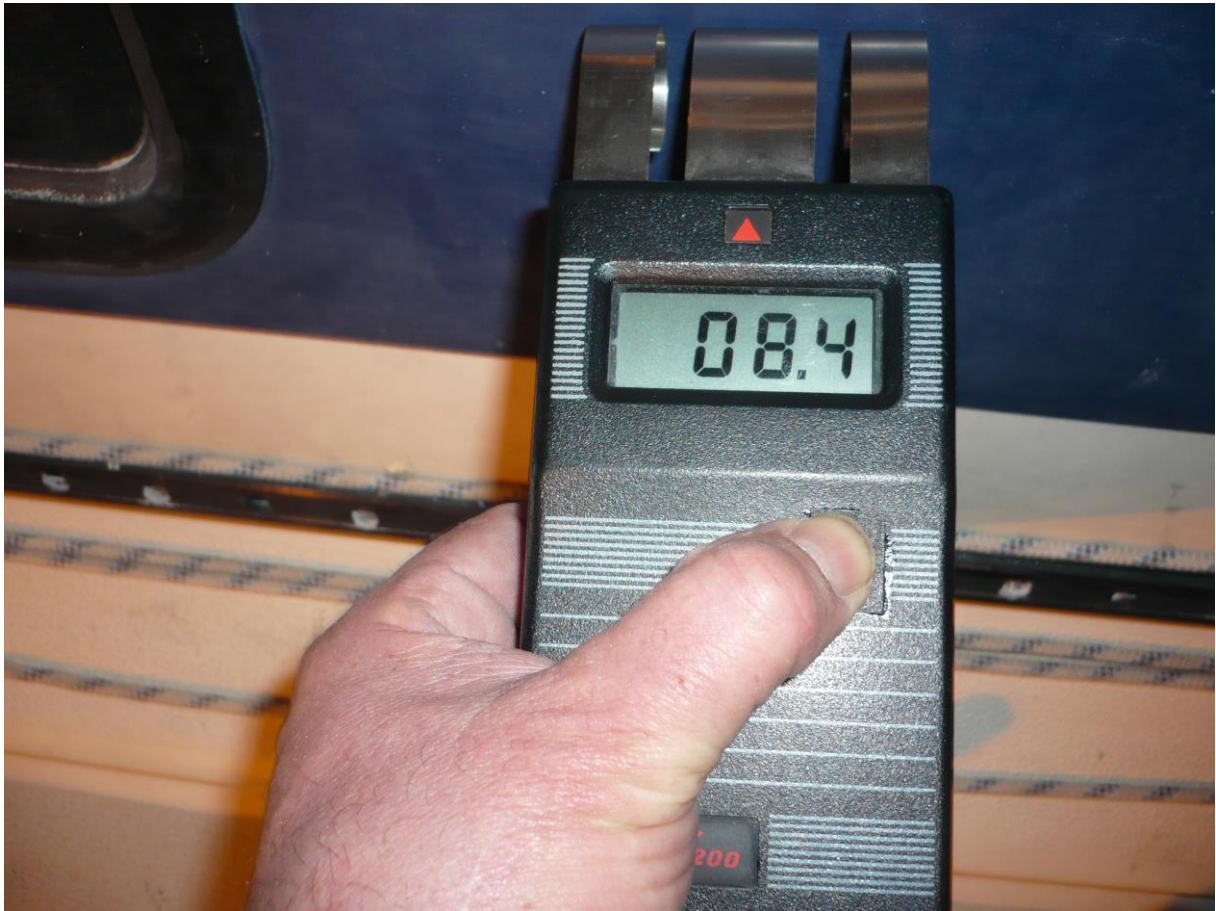
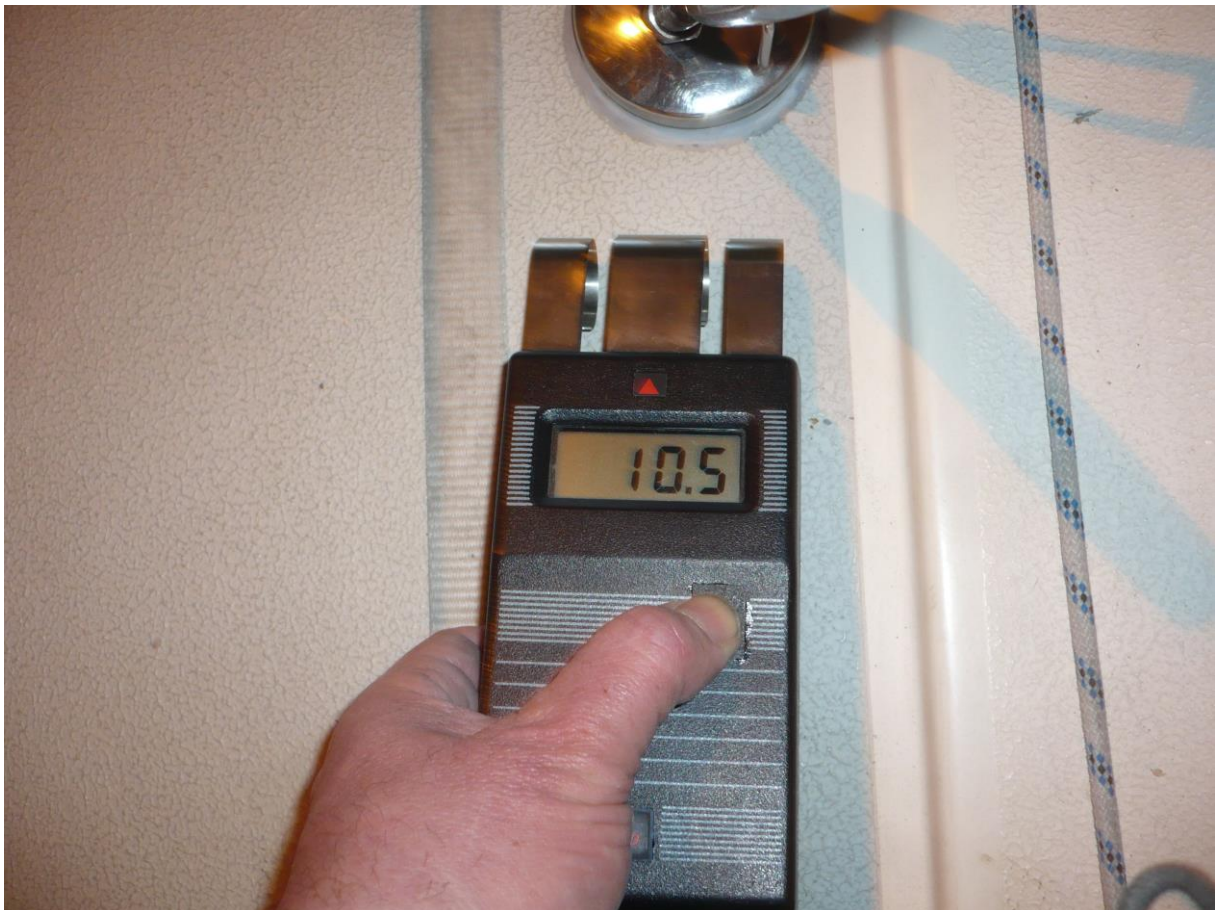
- Kansi ja istumalaatikko ovat yleisilmeiltään ehjän ja siistin näköiset. Teakpinnat ovat vielä työn alla. Minkäänlaista narinaa tai joustoa ei voinut kannessa havaita.
- Kosteusarvot ovat normaalit.
- Kaiteet ovat kunnossa.

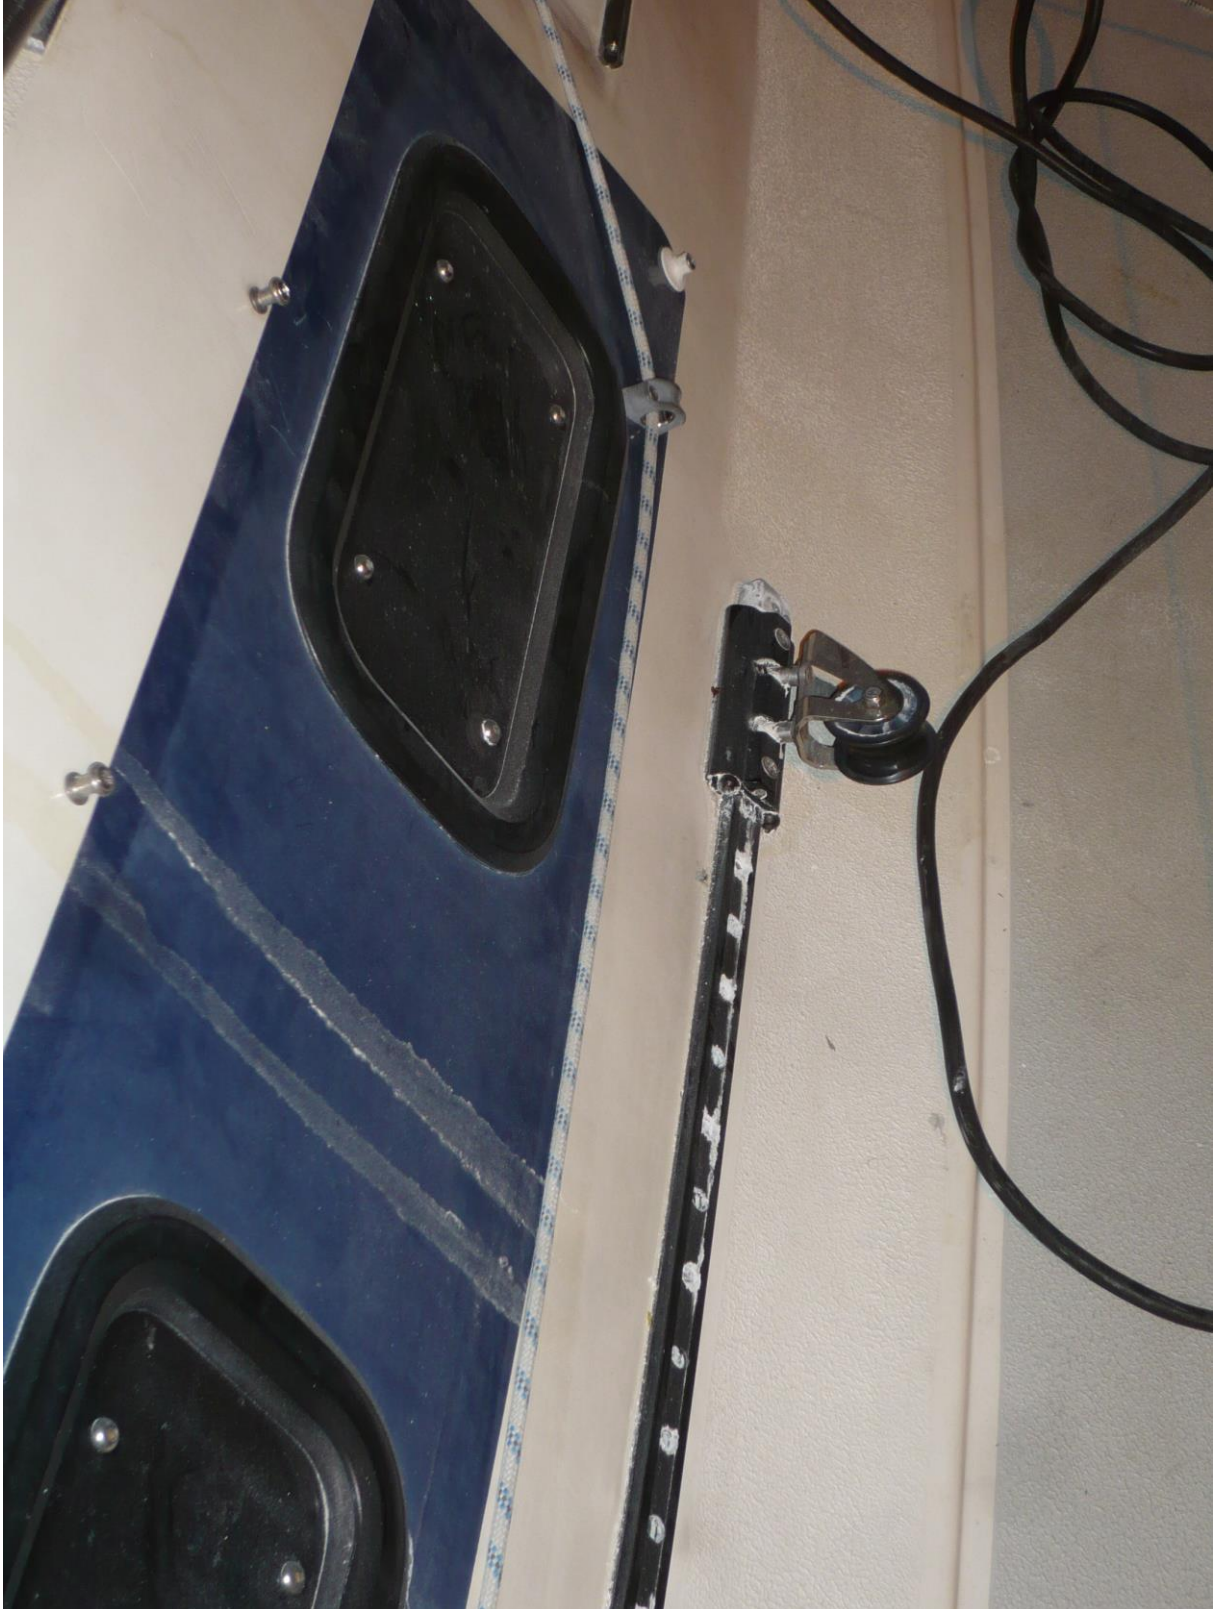
-Ylärakenteen ikkunat ovat osa työn alla ja muut vaikuttavat ehjiltä ja tiiviiltä.

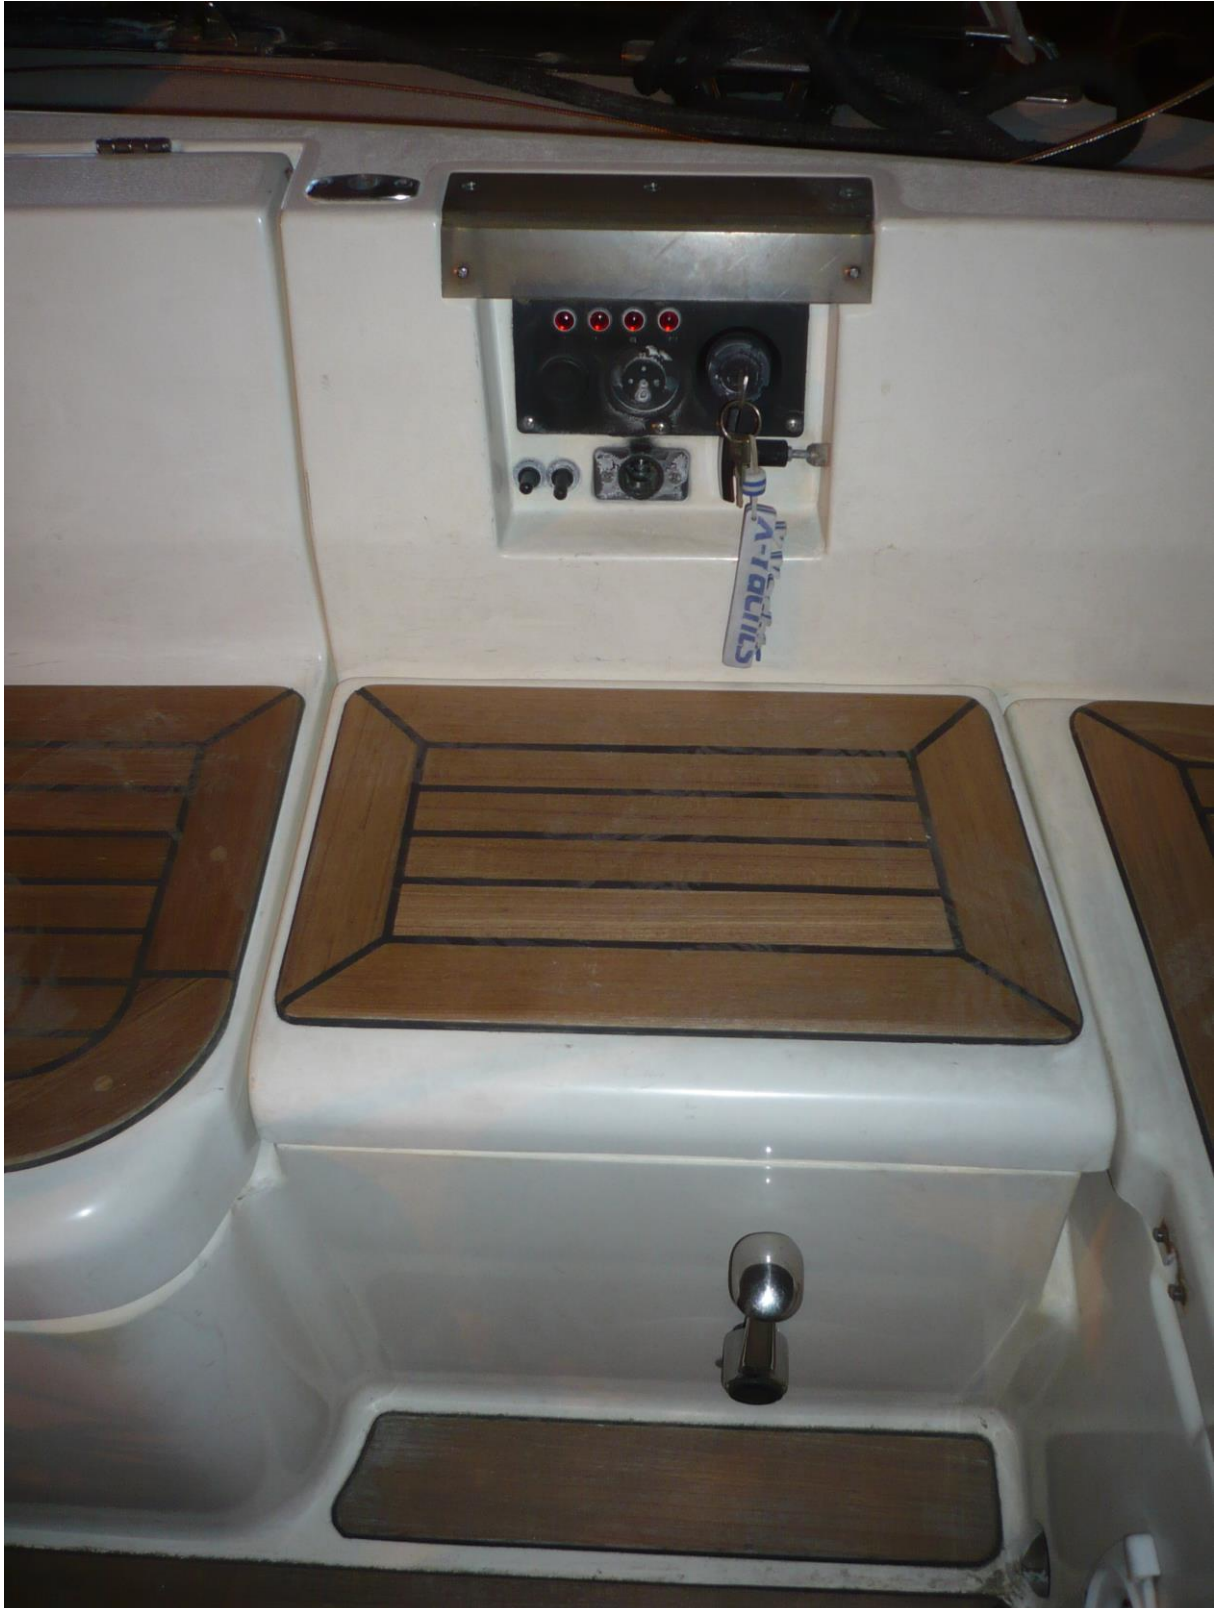
-Moottorin hallintalaite tuntuu toimivan normaalisti.

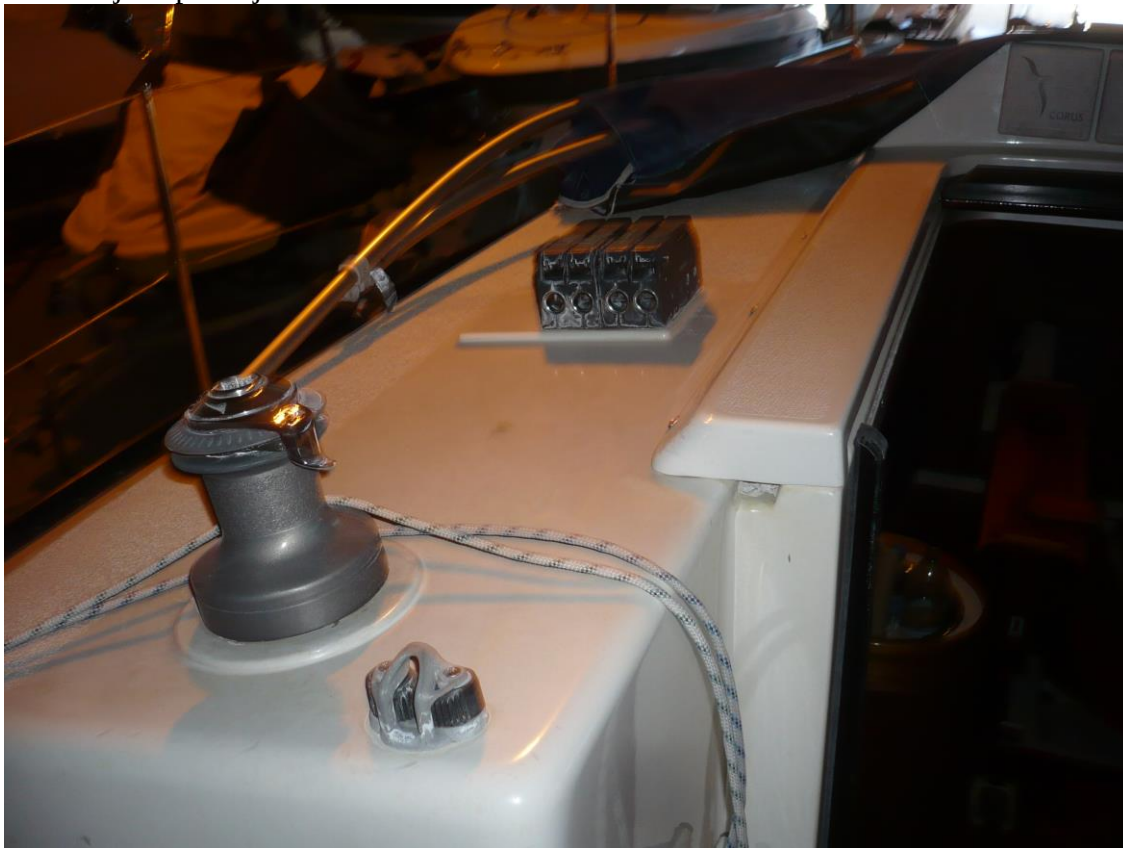
-Vinssit ja vapauttajat toimivat normaalisti.

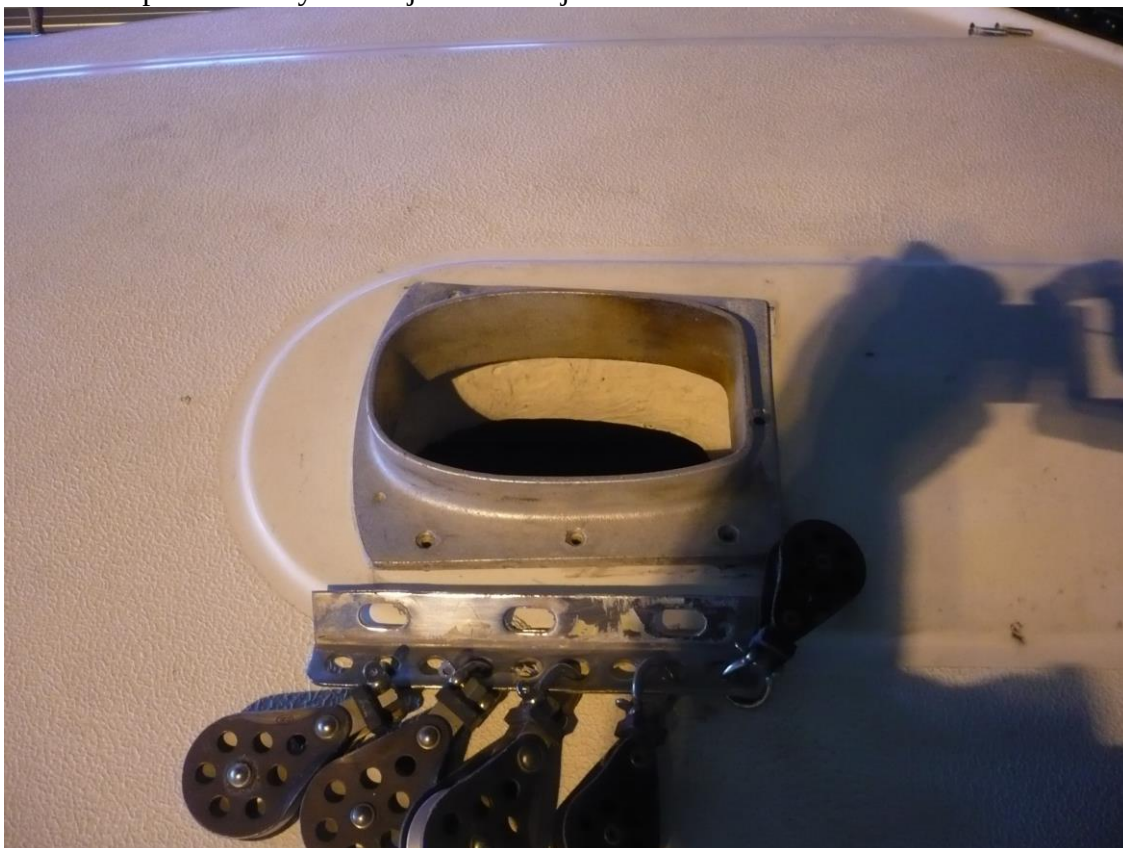
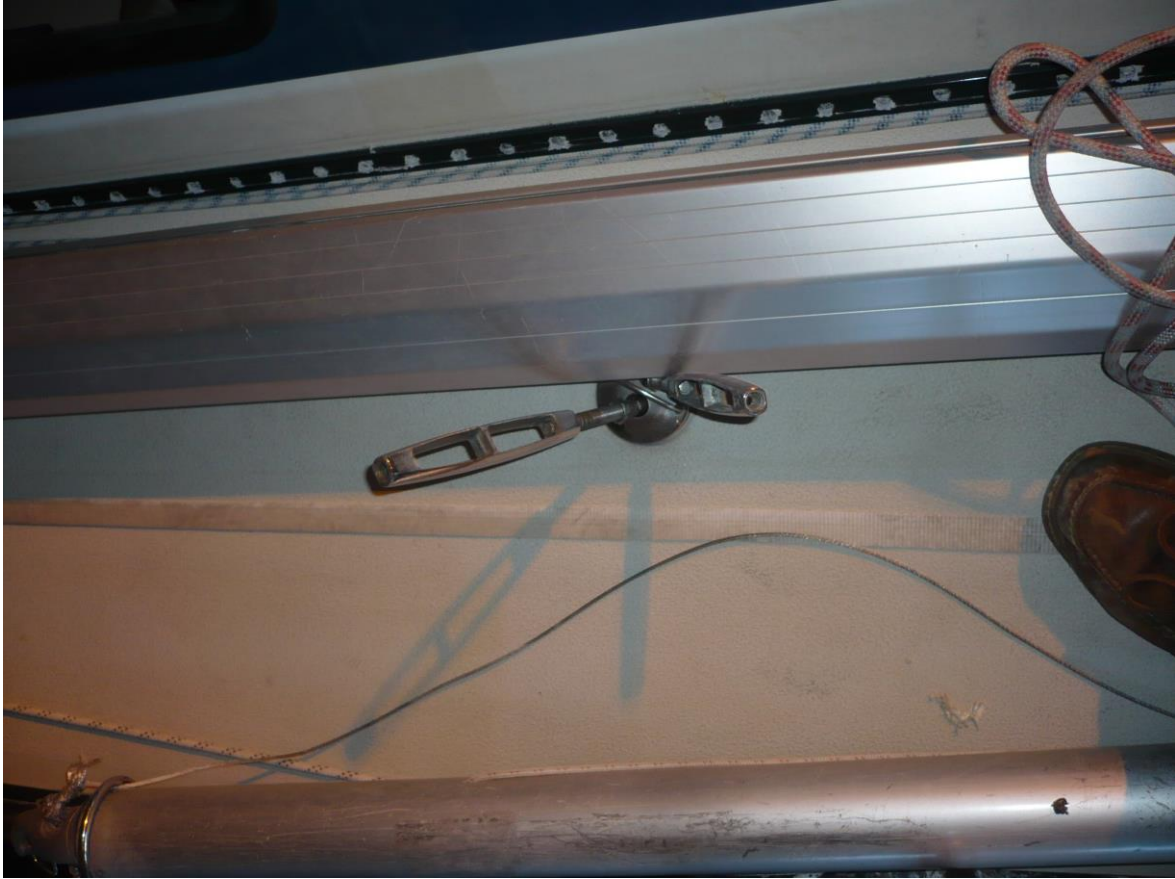
-Maston läpivienti on työn alla ja rustirautojen kansihelat ovat ok.

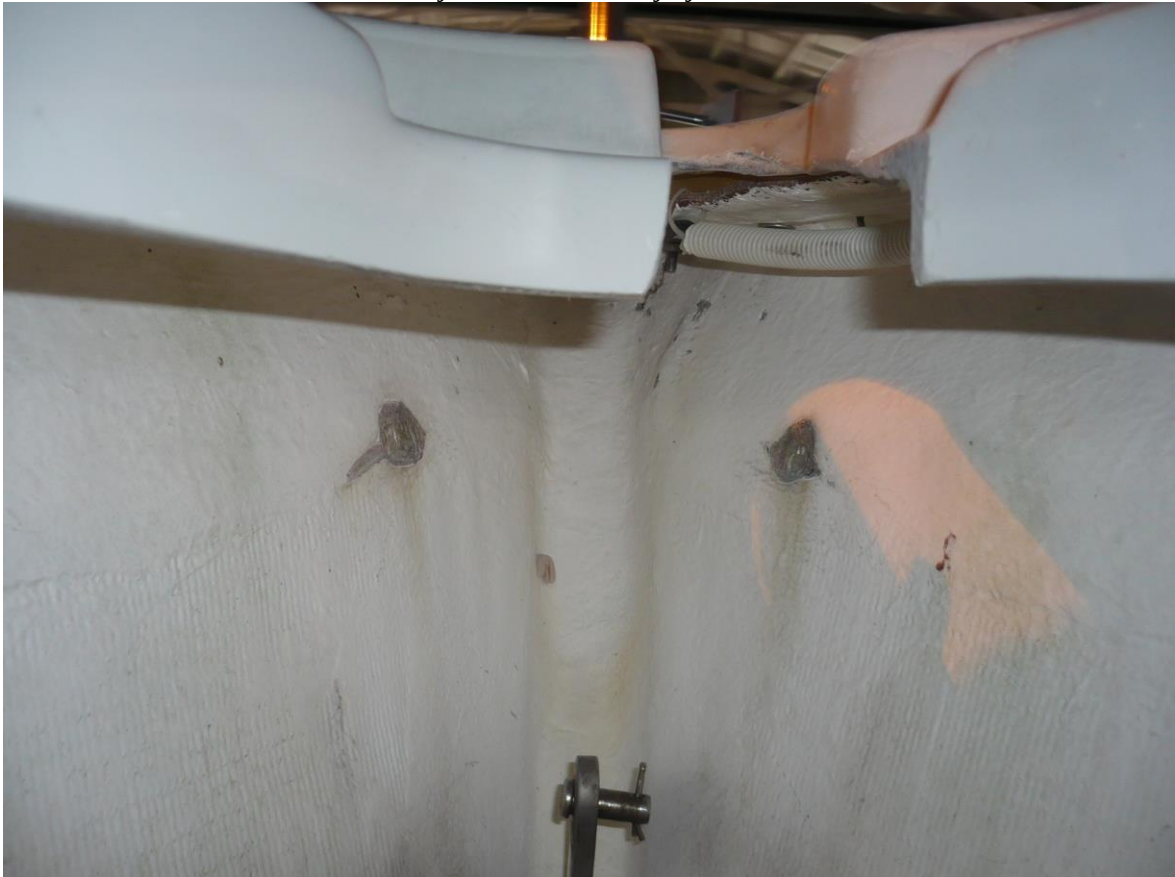
-Ankkuriboksissa on rullalaitteen jättämät hankausjäljet, mutta muuten kaikki on ok.

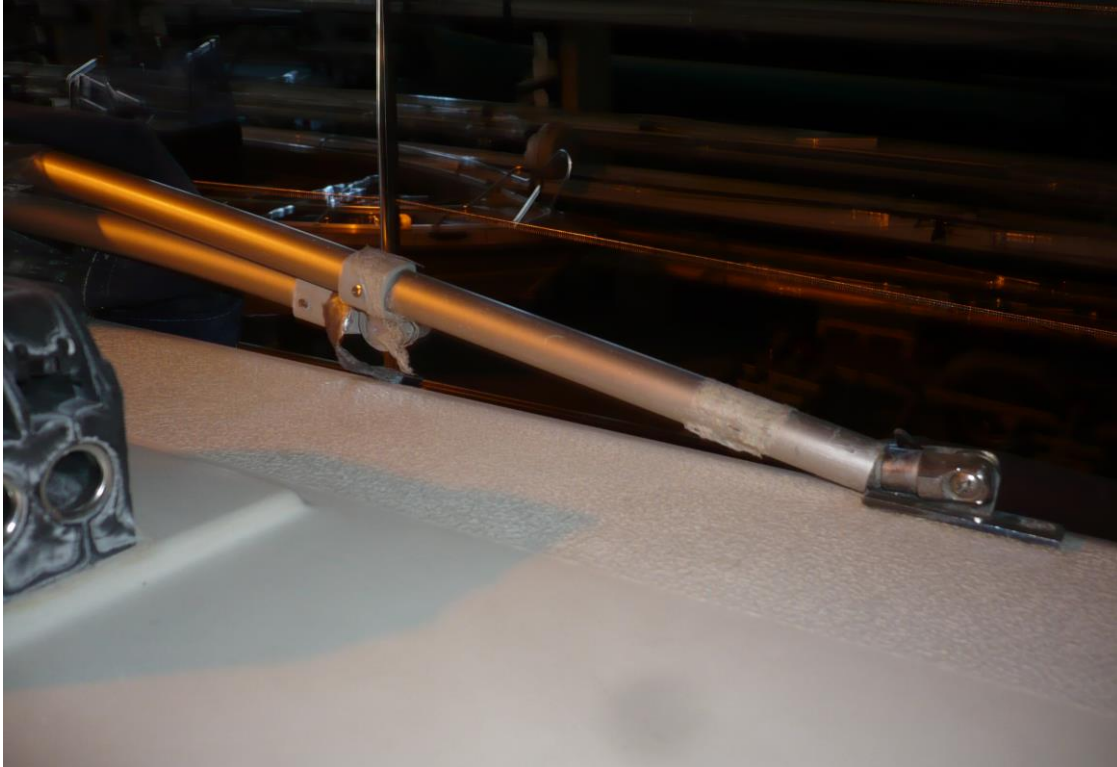
-Sprayhoodin kaari on rikki.

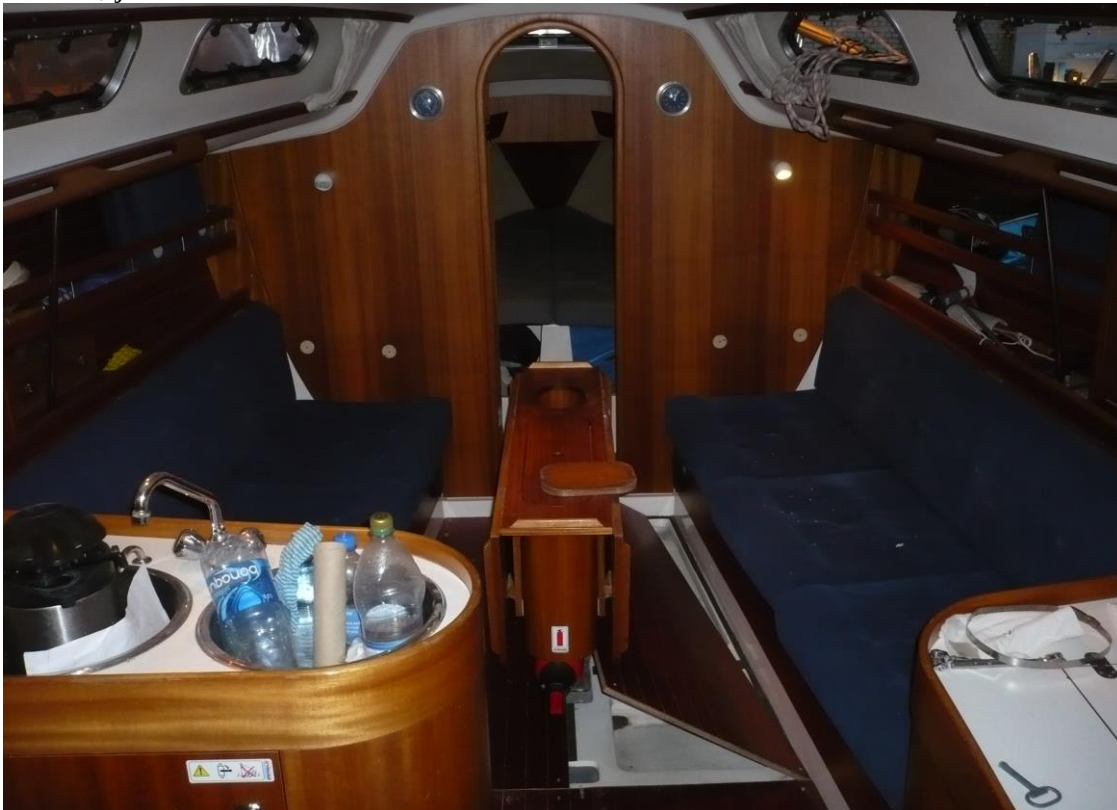
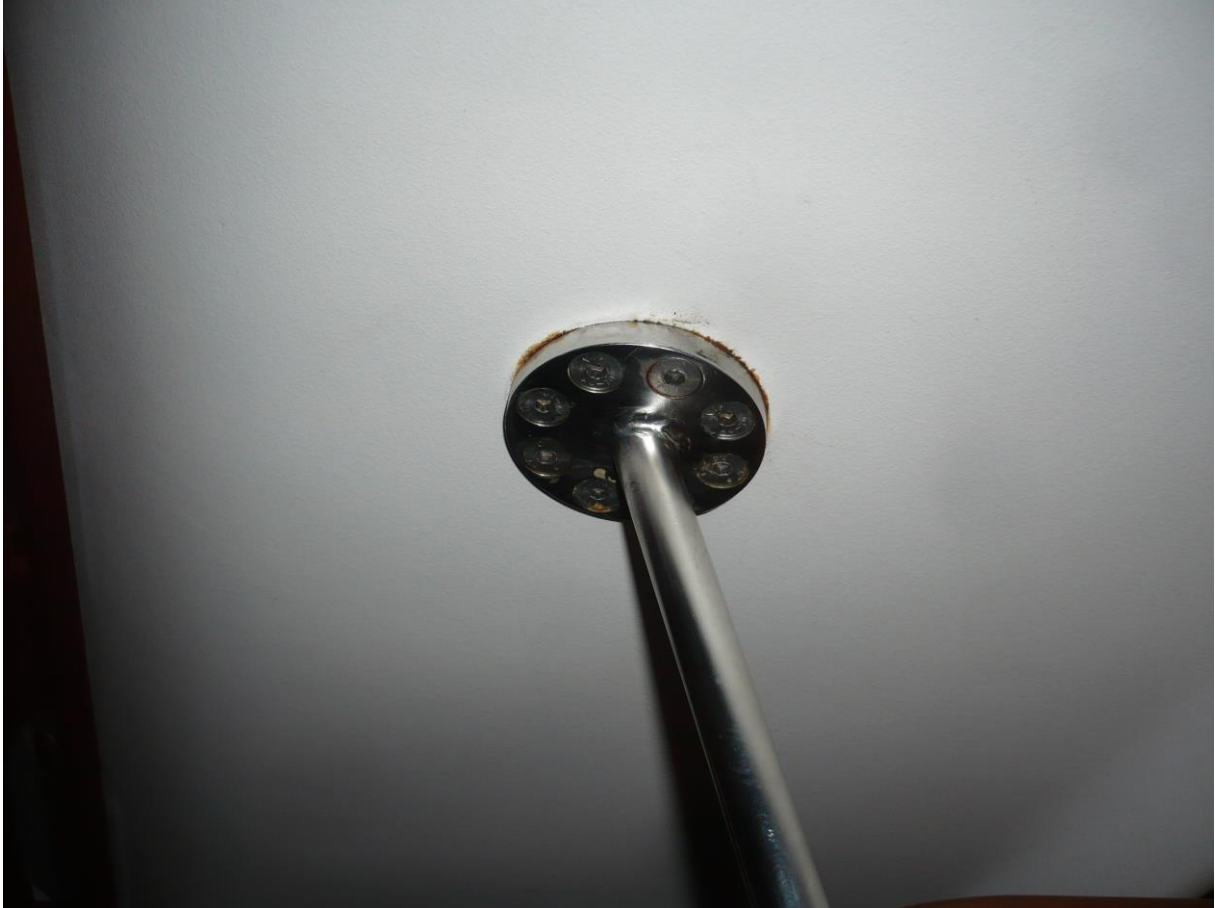
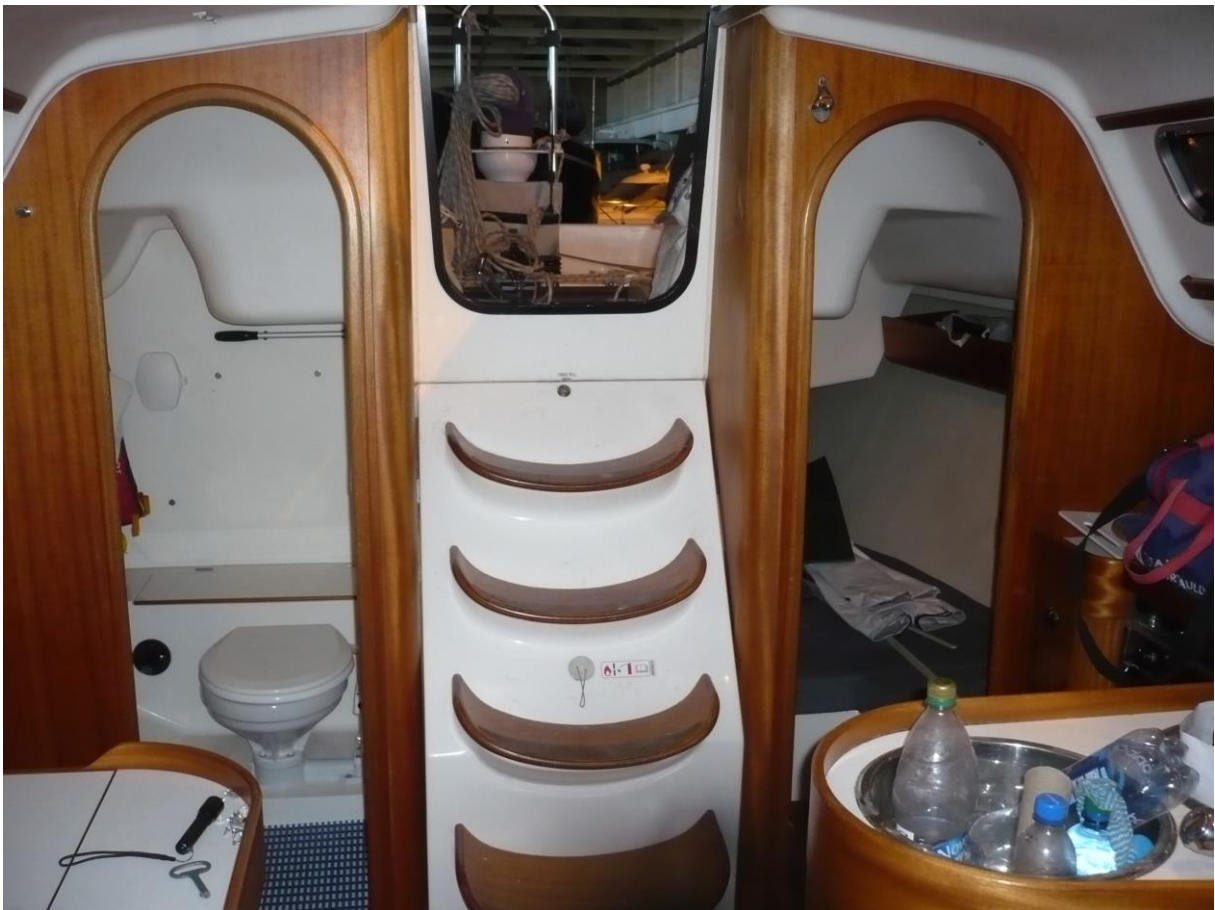
-Sisustus on yleisilmeeltään siisti. Vuodon jälkiä ei näy, mutta BB puolen rustiraudan kansihelan ympärillä on hieman ruosteen jälkiä.

-Sisääntulon kädensijat ovat työn alla, kuten myös takahytin ja WC:n ovet, muutamat, ikkunat, jne.
