## **Suomen Venetarkastajat ry. VENETARKASTUSRAPORTTI**

Purjevene, X-332. Rakennusaine lasikuitu.

Veneen ostotarkastus.

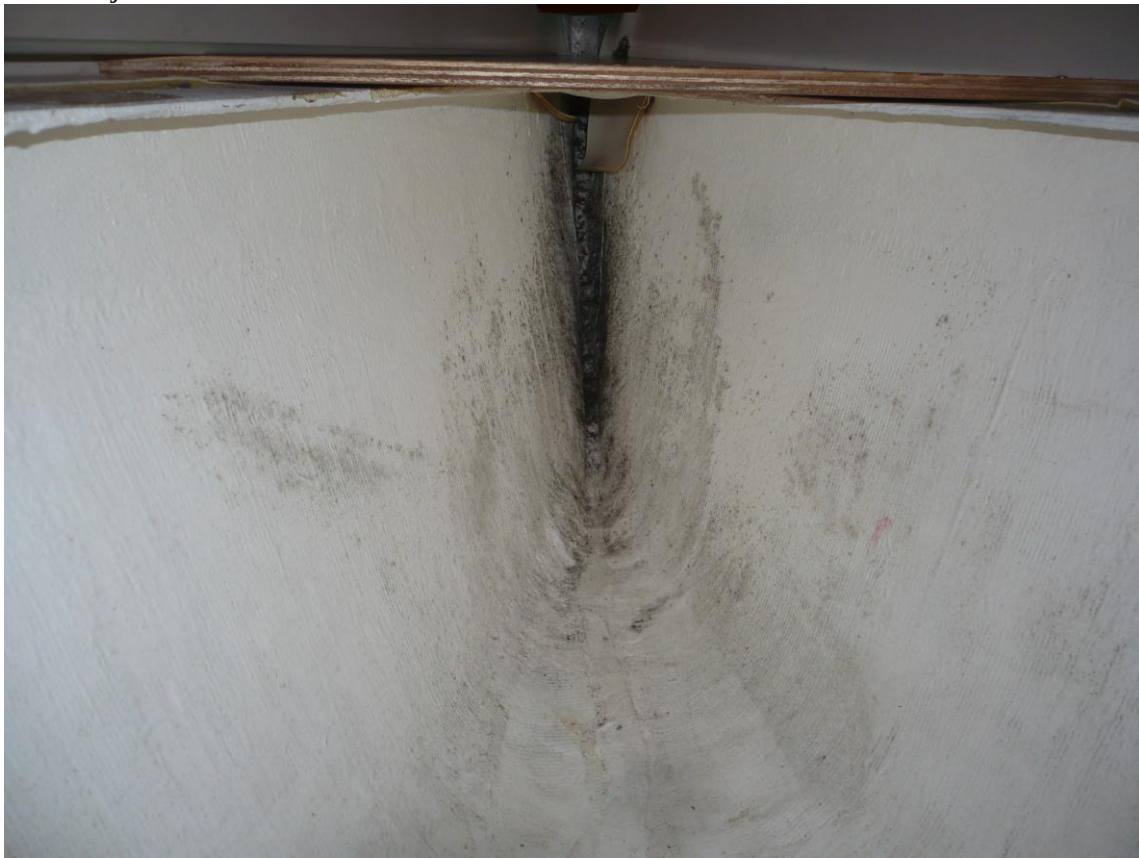
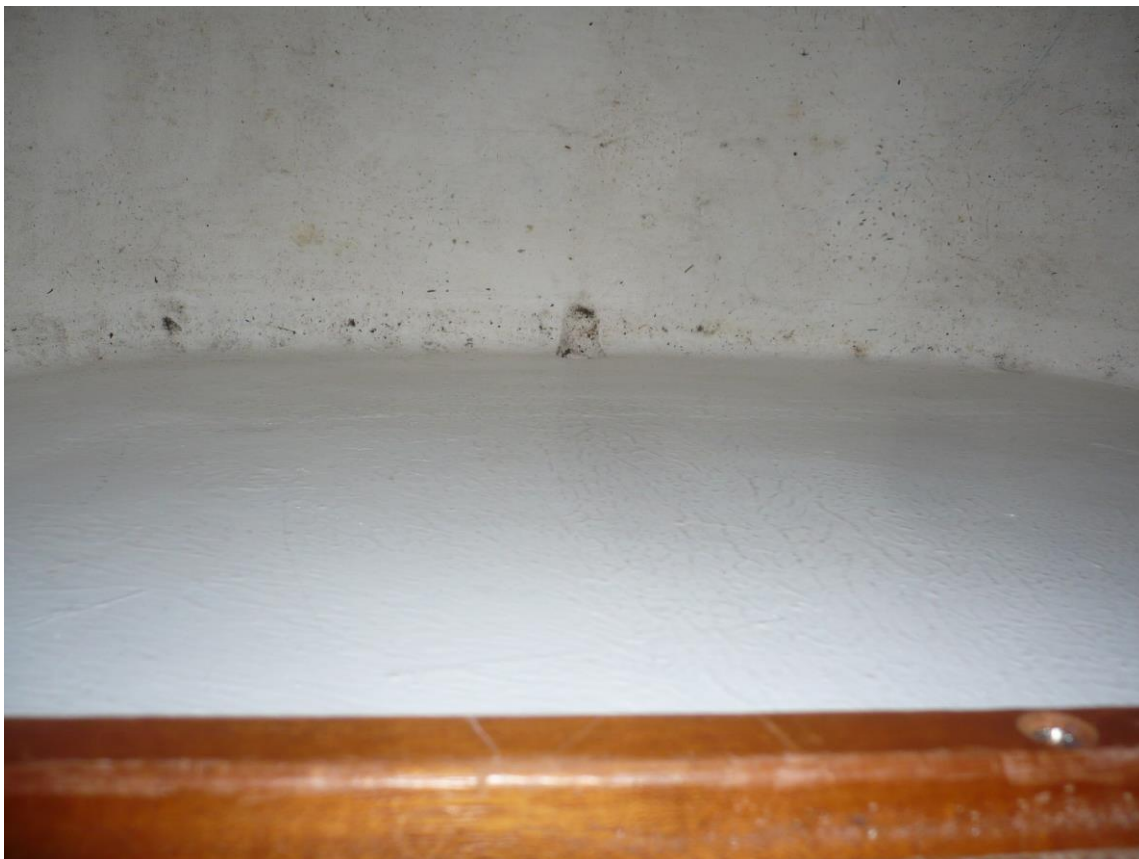
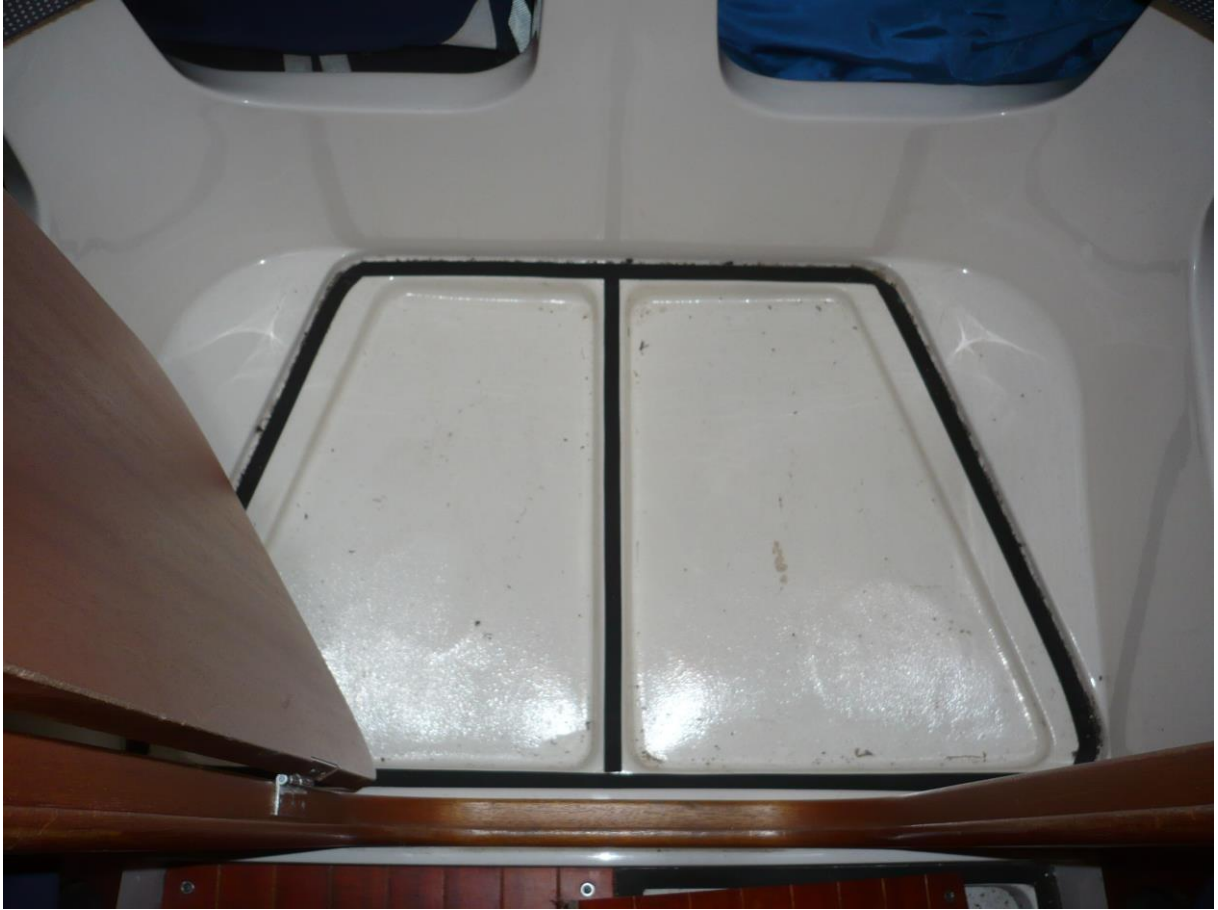
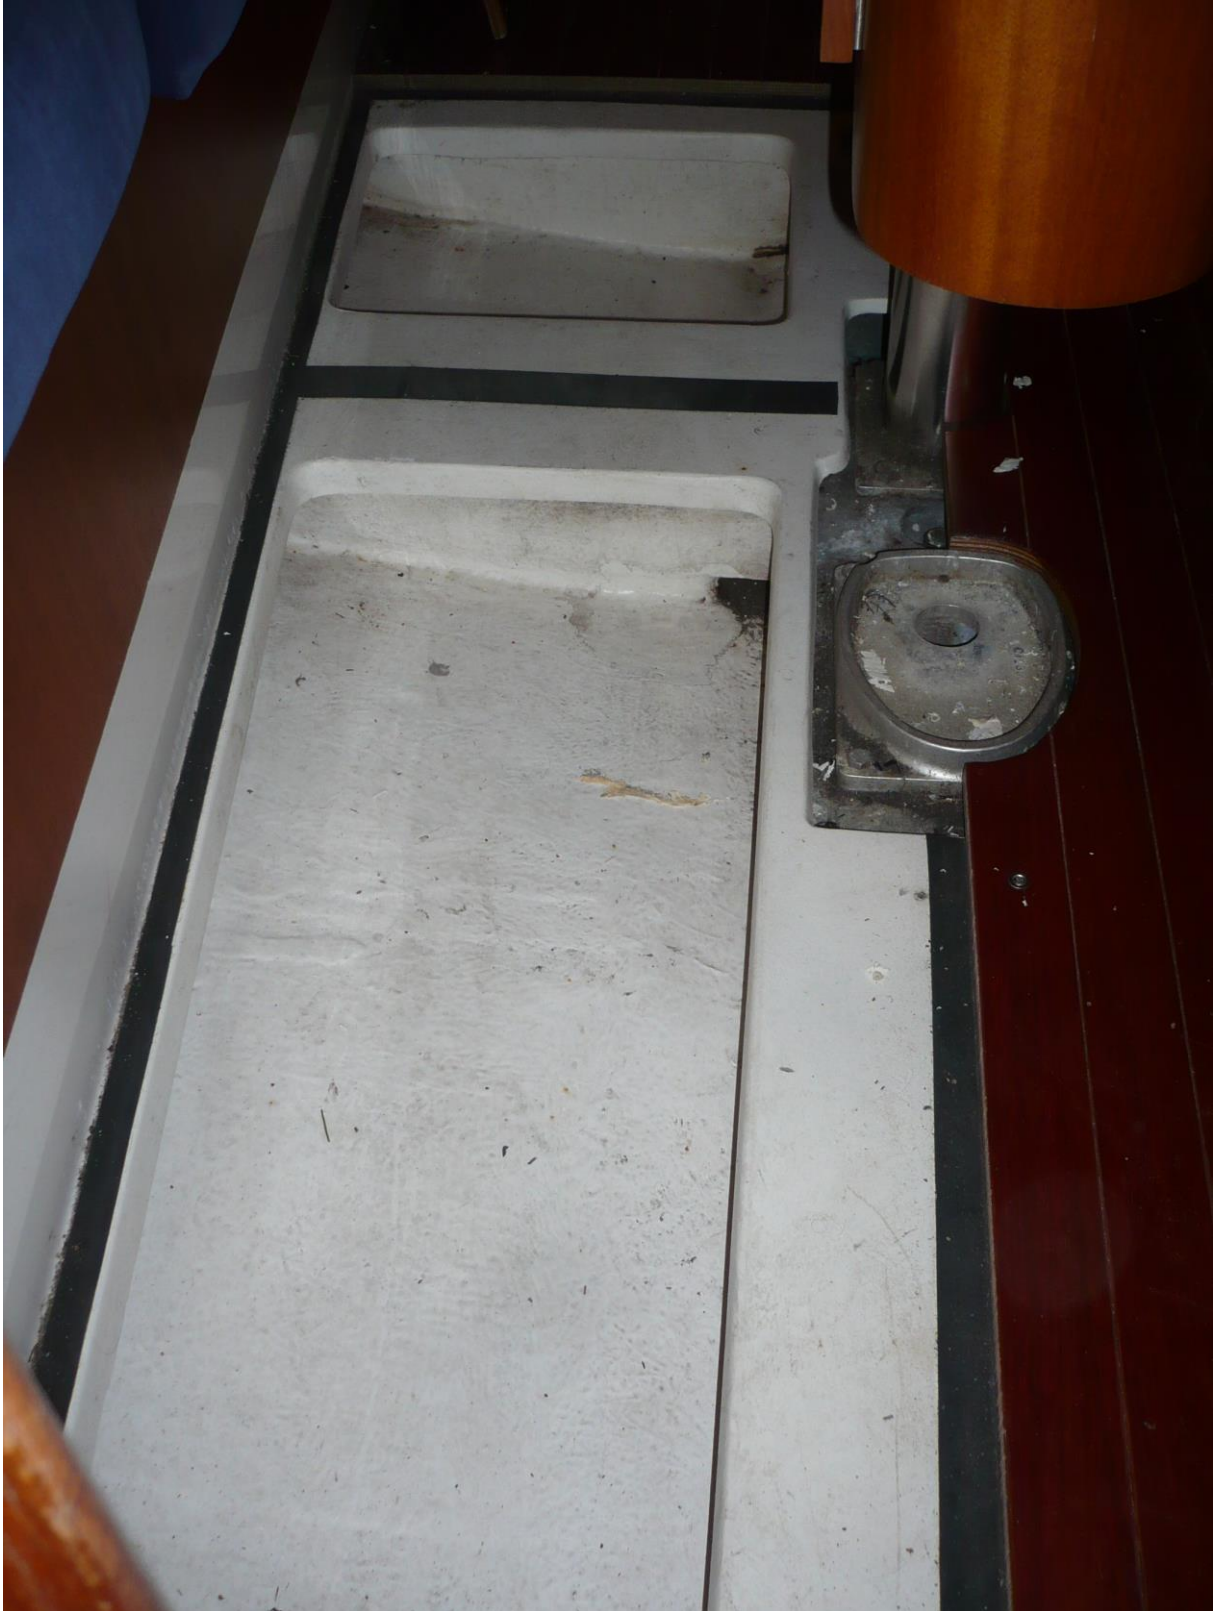
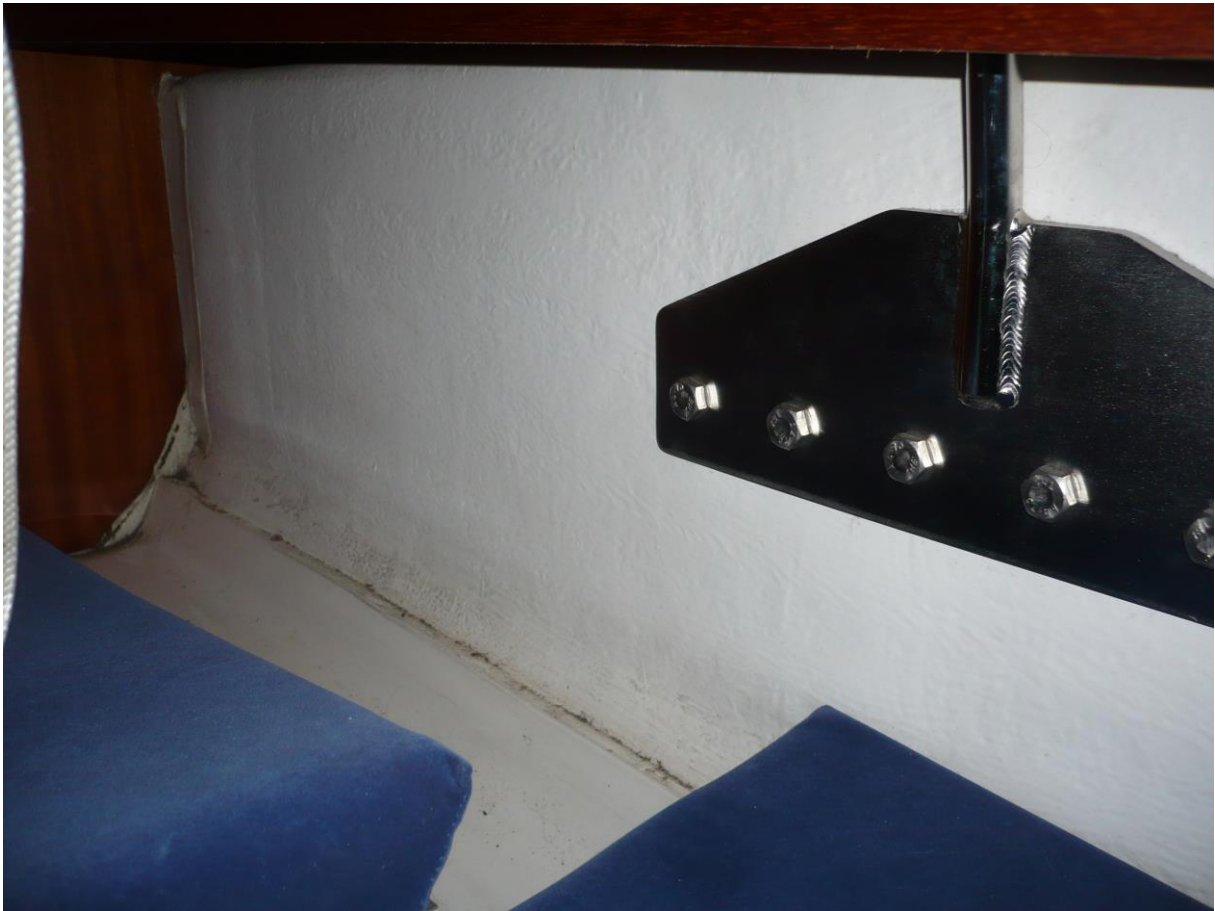
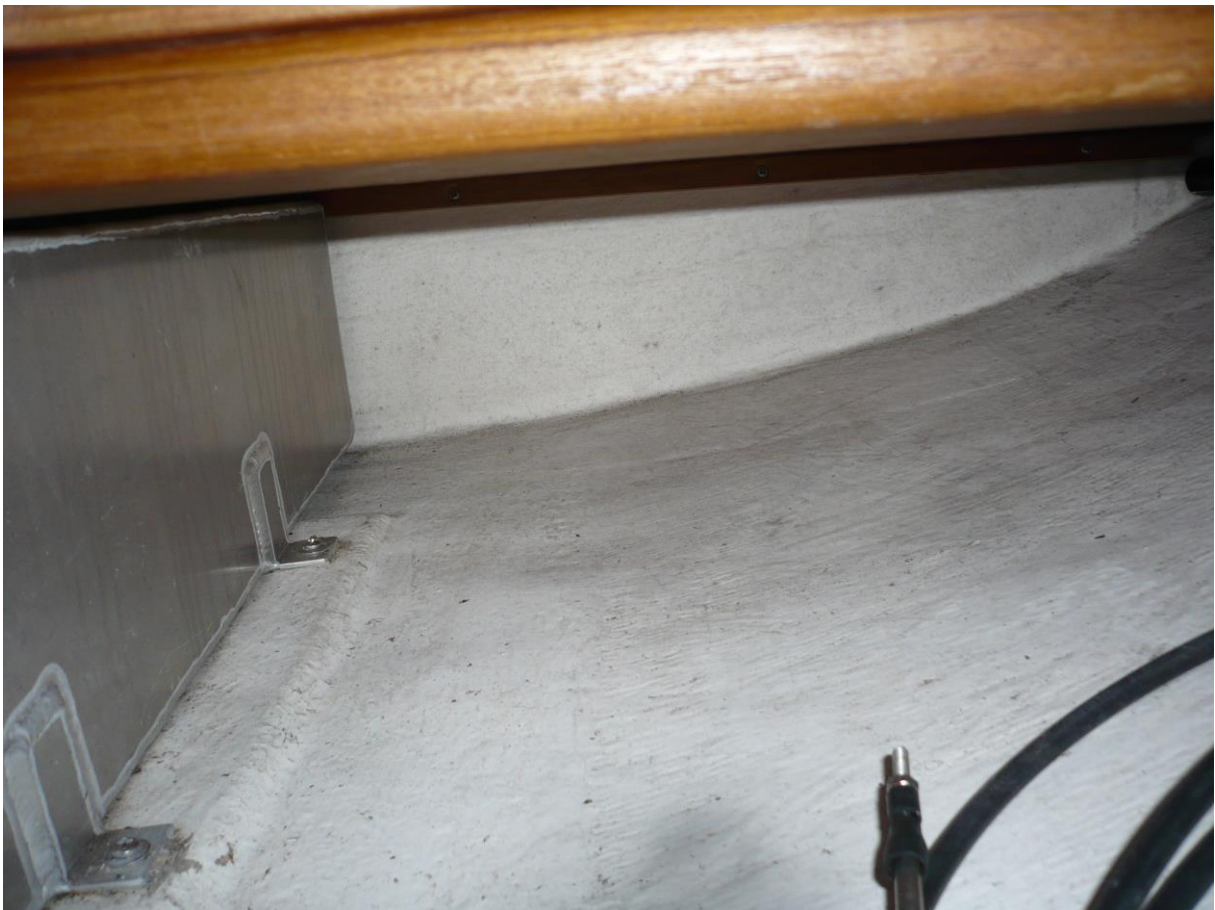
-Laipioiden kiinnitykset ja rungon palkisto vaikuttavat ehjiltä. Myös keulassa, pienen paikallisen kostean alueen sisäpuolella, kaikki näyttää ehjältä.  
-Mastonjalka on ok.

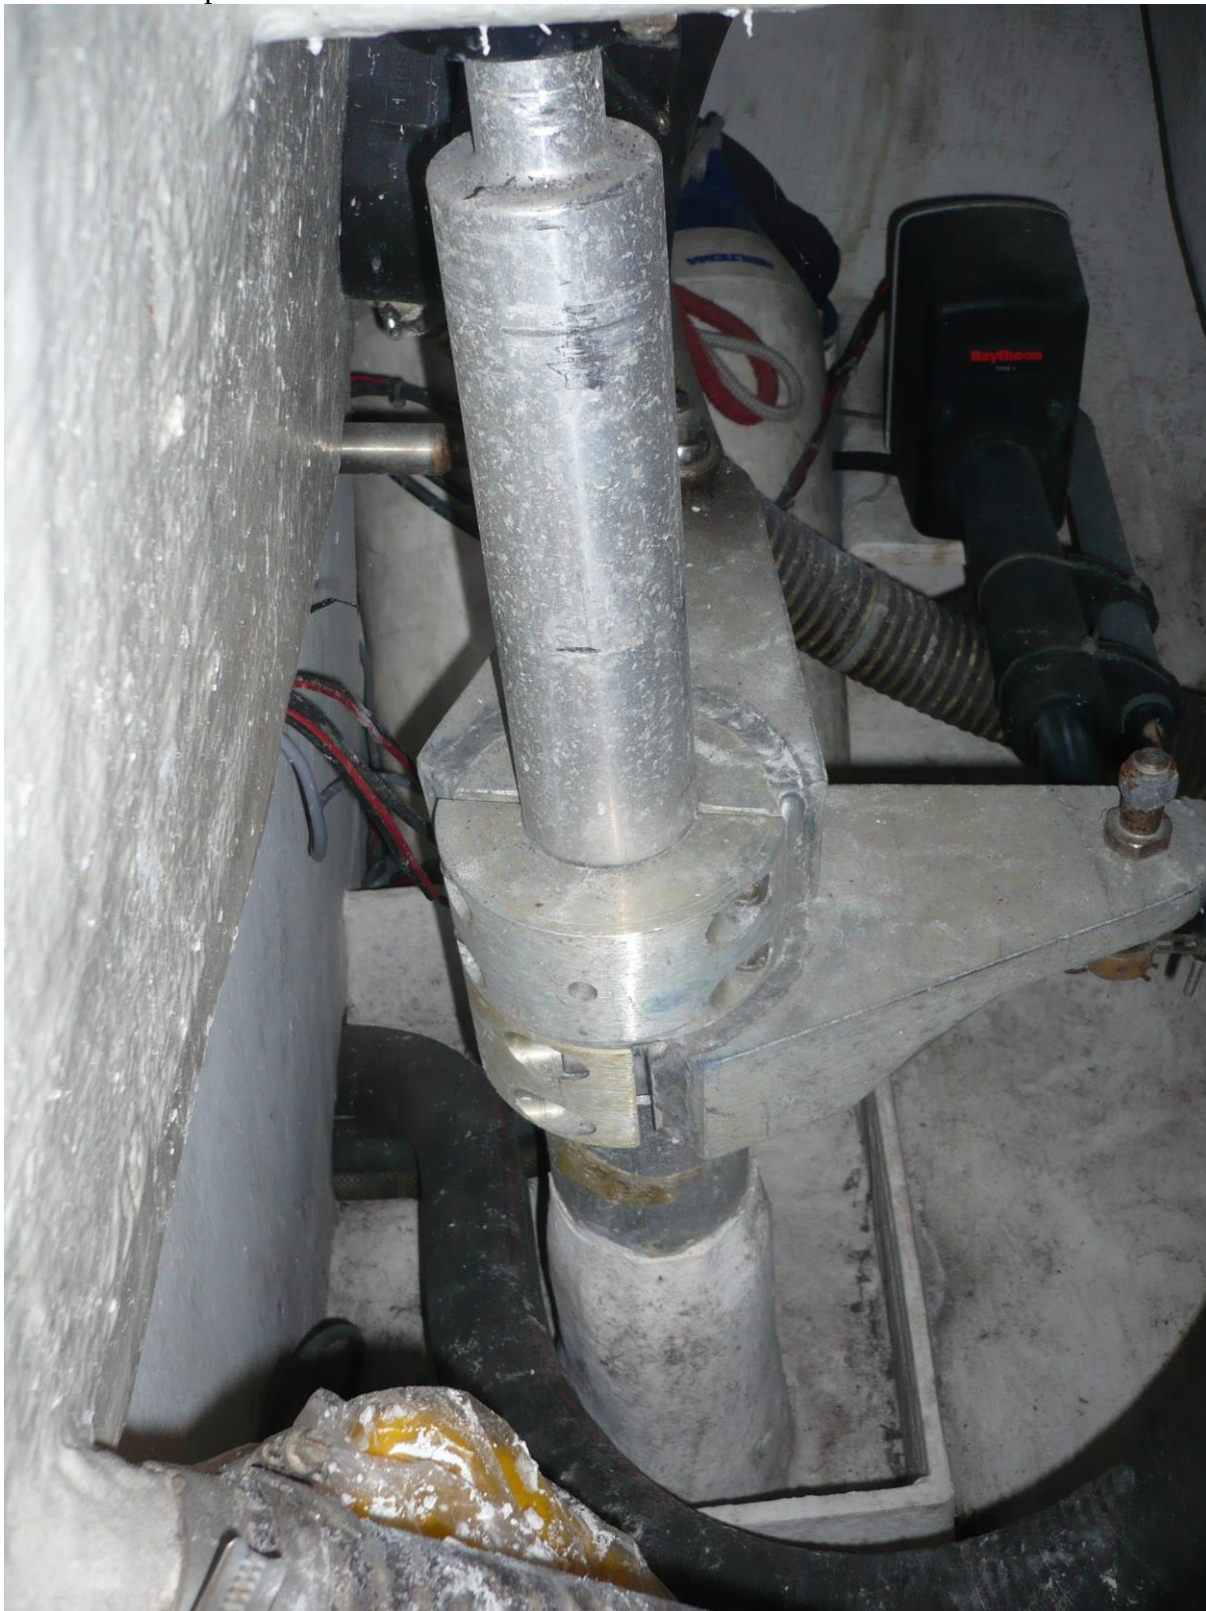
-Peräsimen sisäpuoliset rakenteetkin ovat ok.

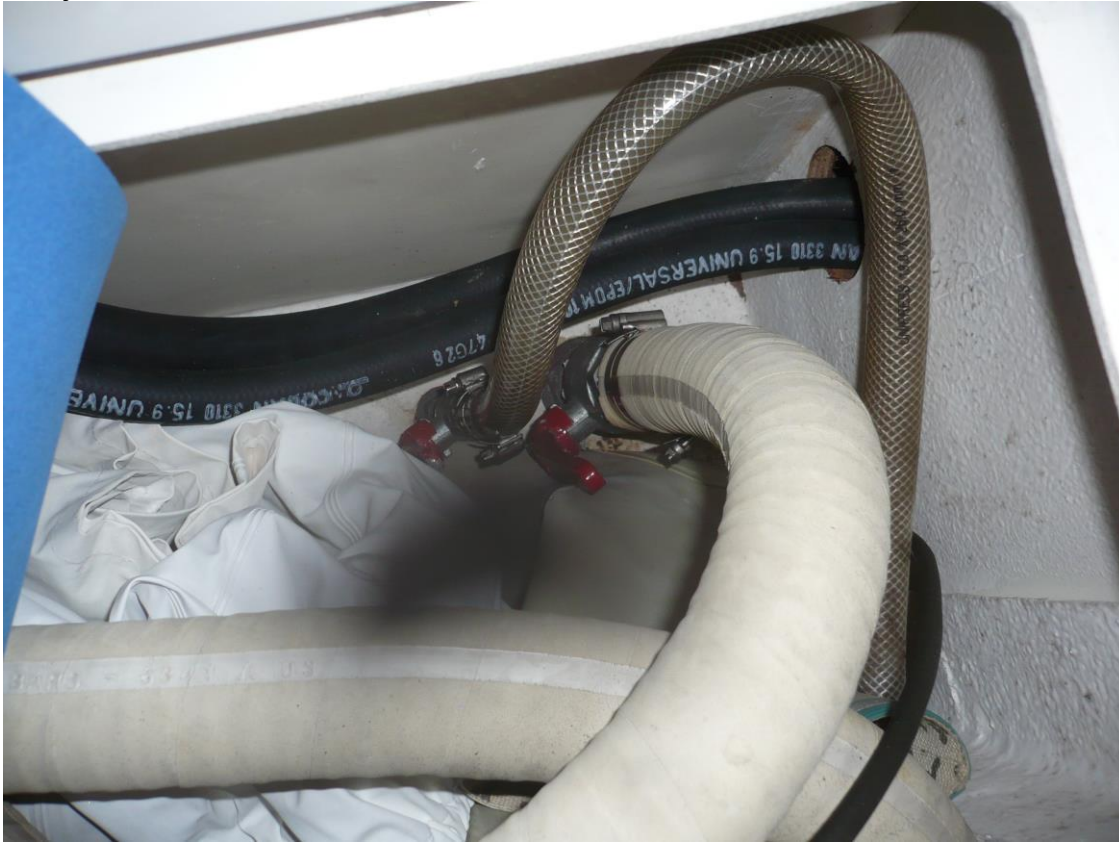
-Pohjahanat toimivat normaalisti.

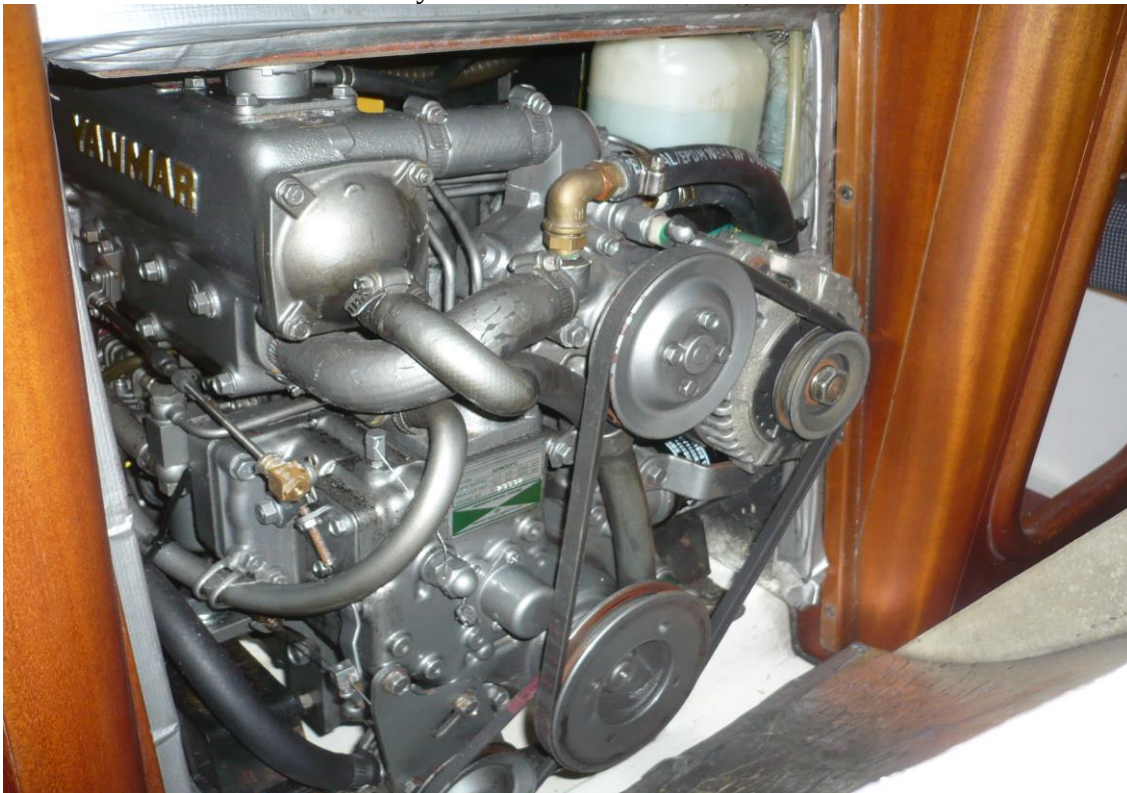
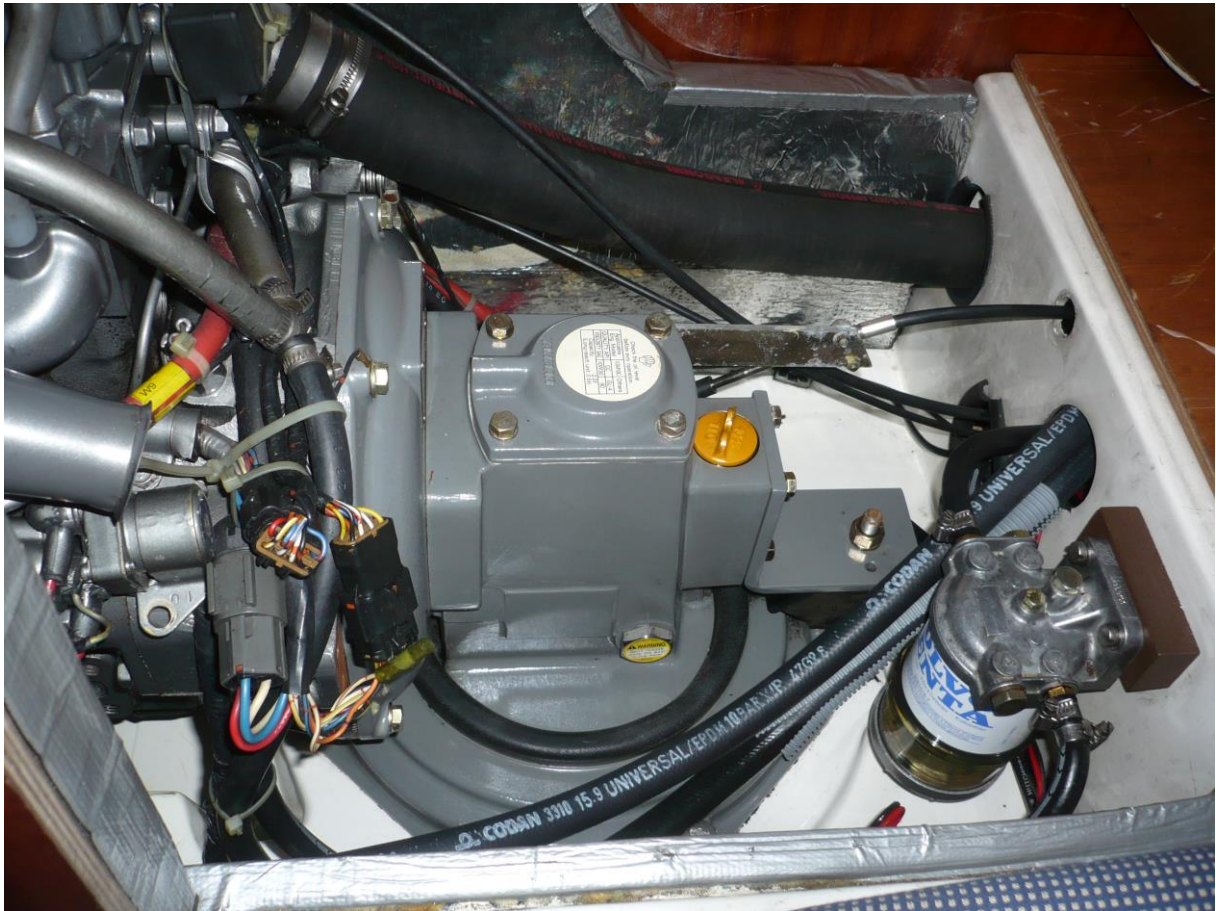
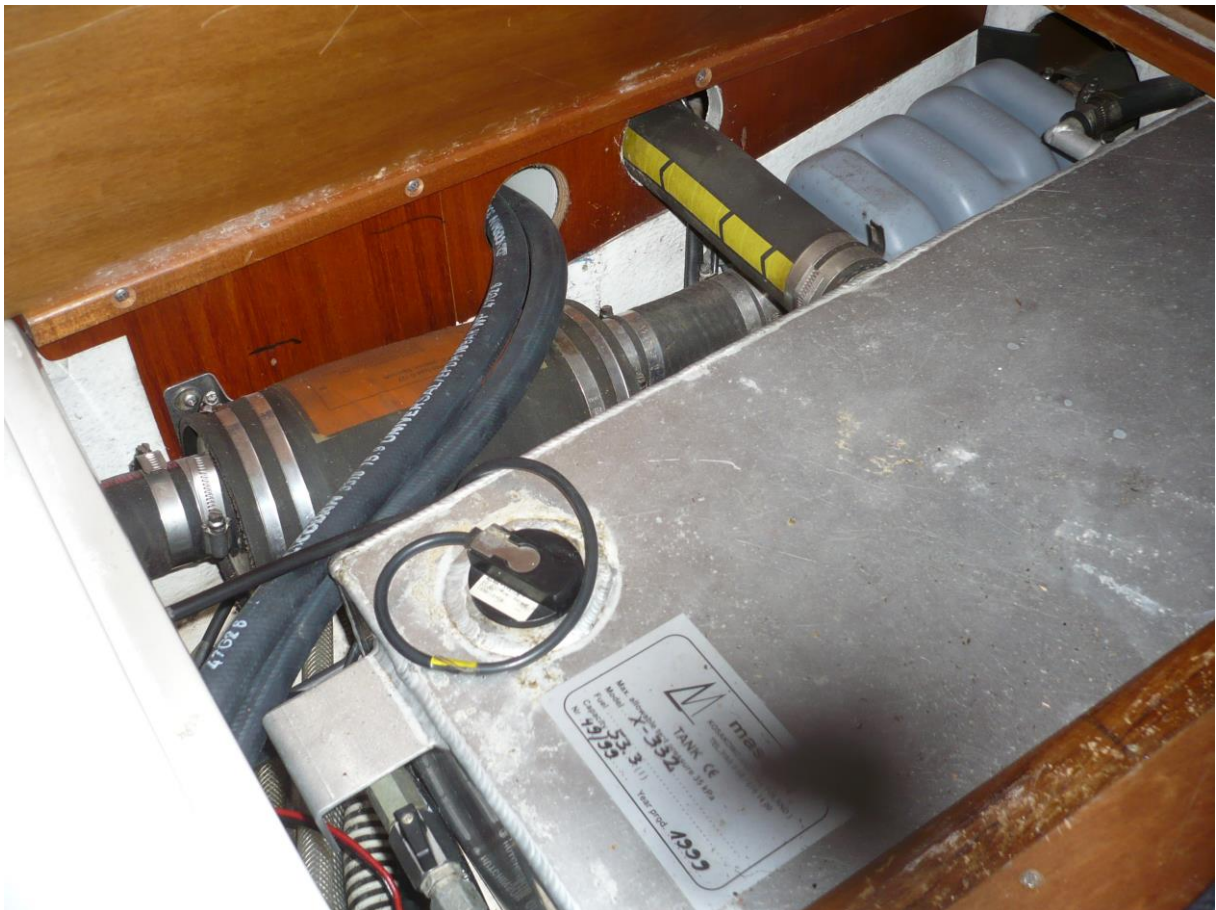
-Moottori näyttää normaalilta. Asennukset ovat tavanomaiset ja kunnossa. Öljyt on vaihdettu, mutta milloin vetolaitteen tiivistyskumi on viimeksi vaihdettu ei ole tiedossa.

Moottori ja vetolaite ovat kunnossa, mutta milloin kumitiiviste on viimeksi vaihdettu kannattaisi selvittää.

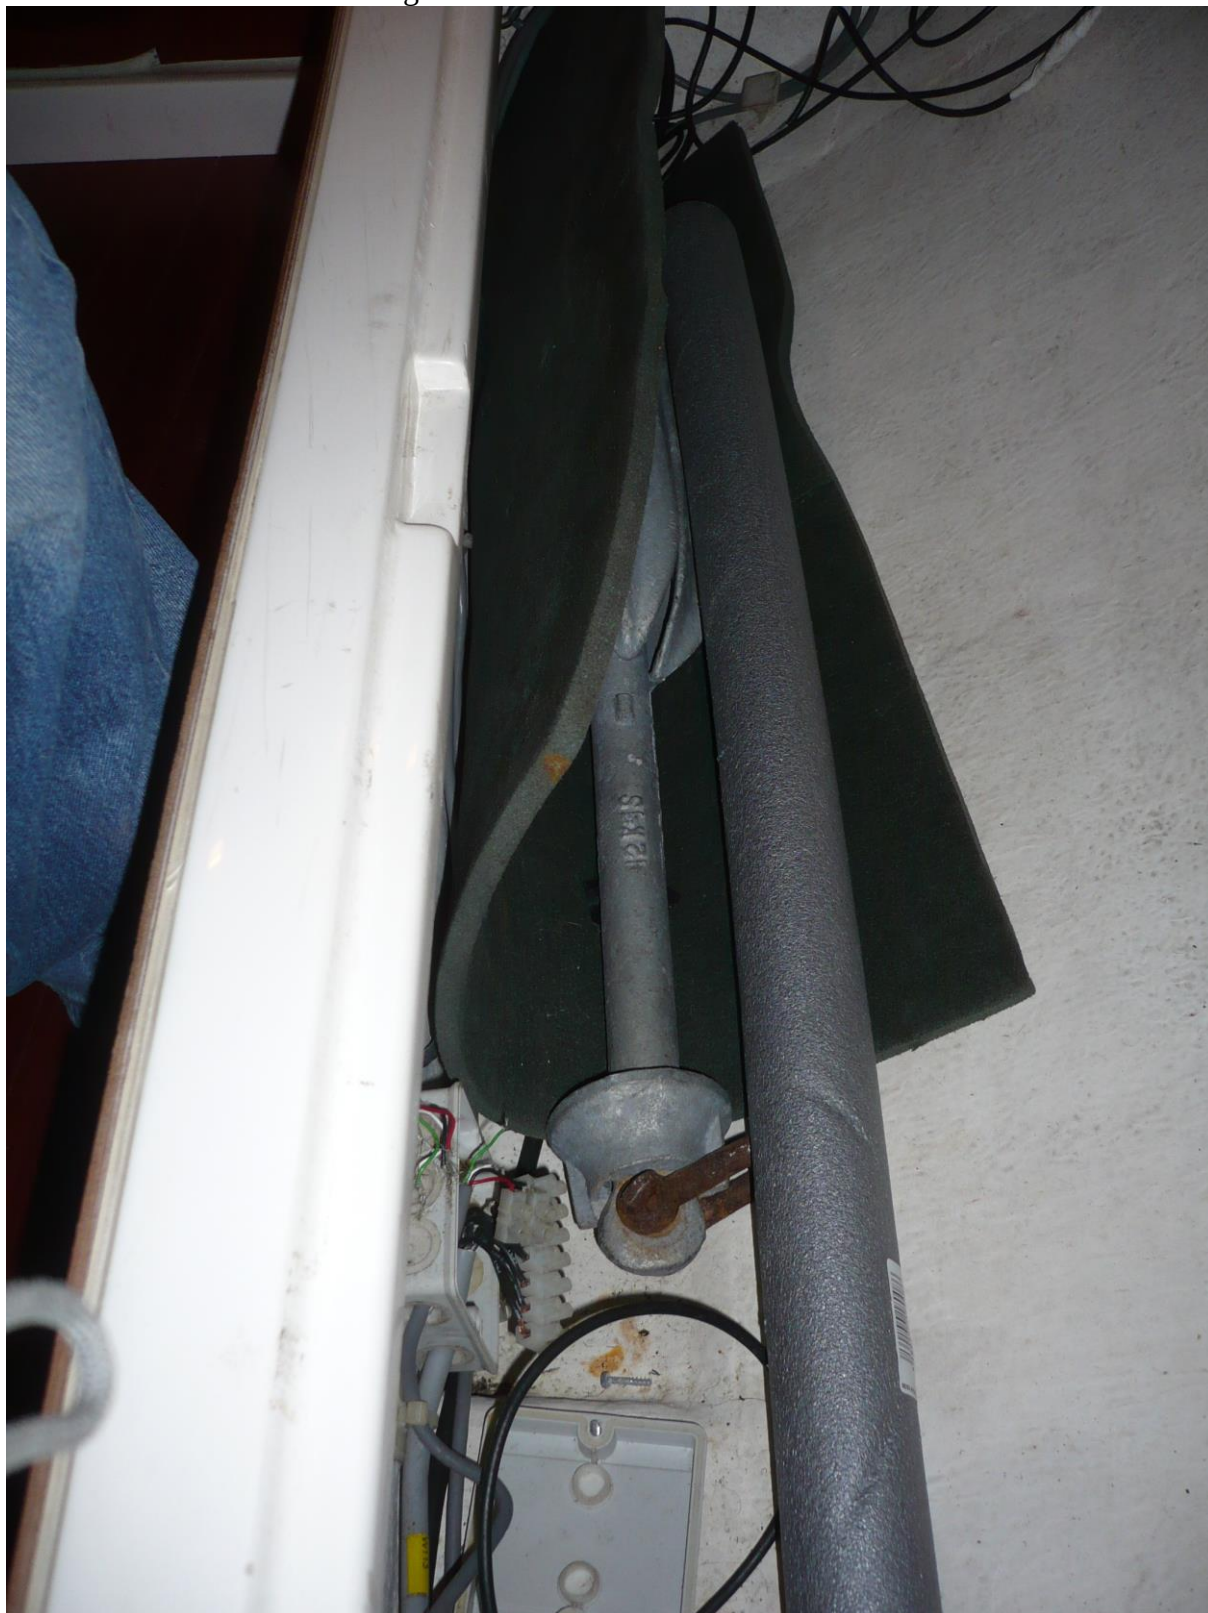
-Painava vara ankkuri on salongin sohvassa kiinnittämättä veneeseen.

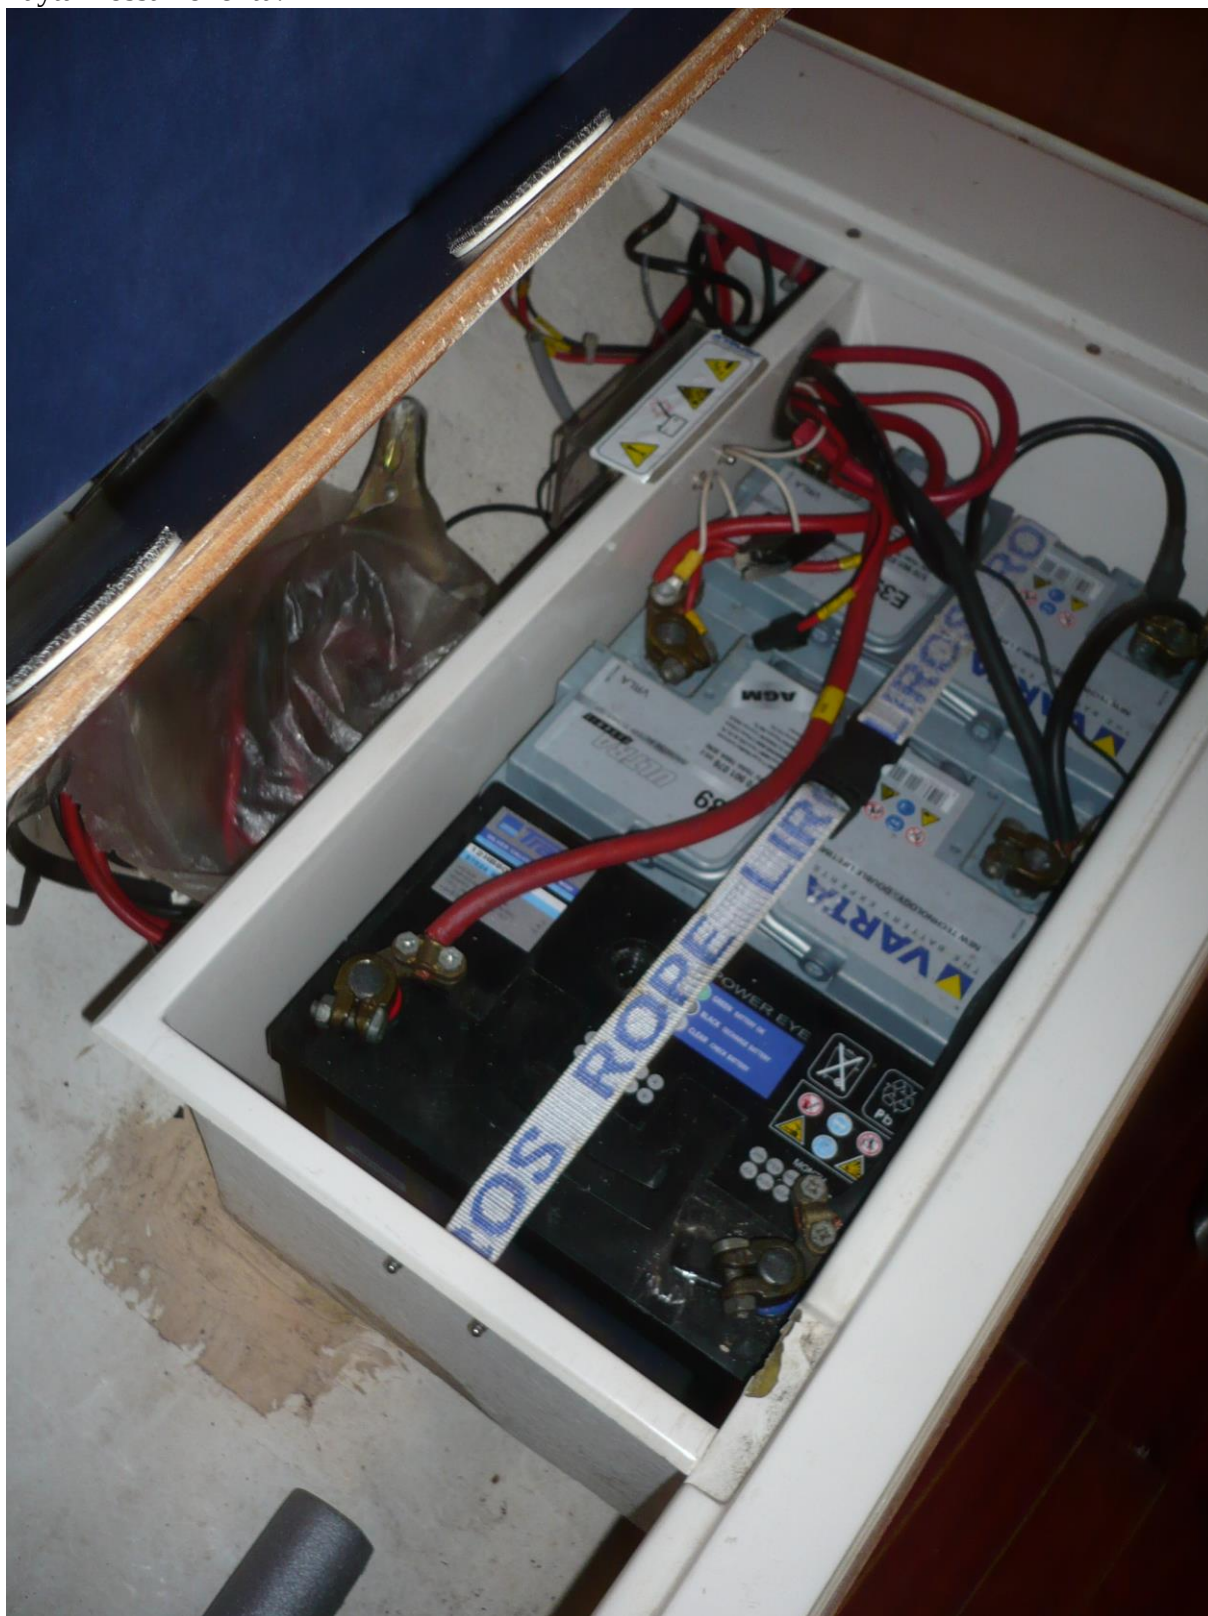
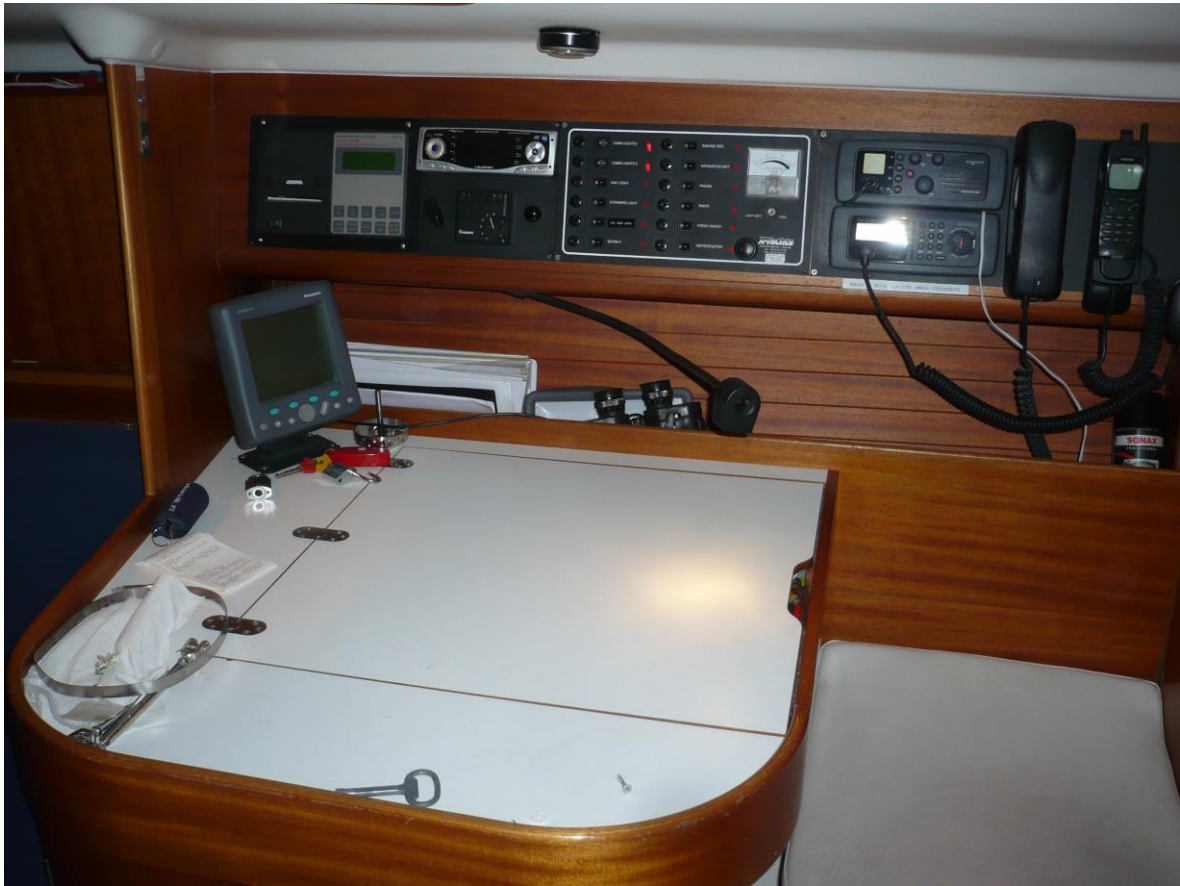
Asennukset näyttävät normaaleilta ja akut ovat kiinnitetty kunnolla. Yhtään sähkölaitetta ei käytännössä kokeiltu.

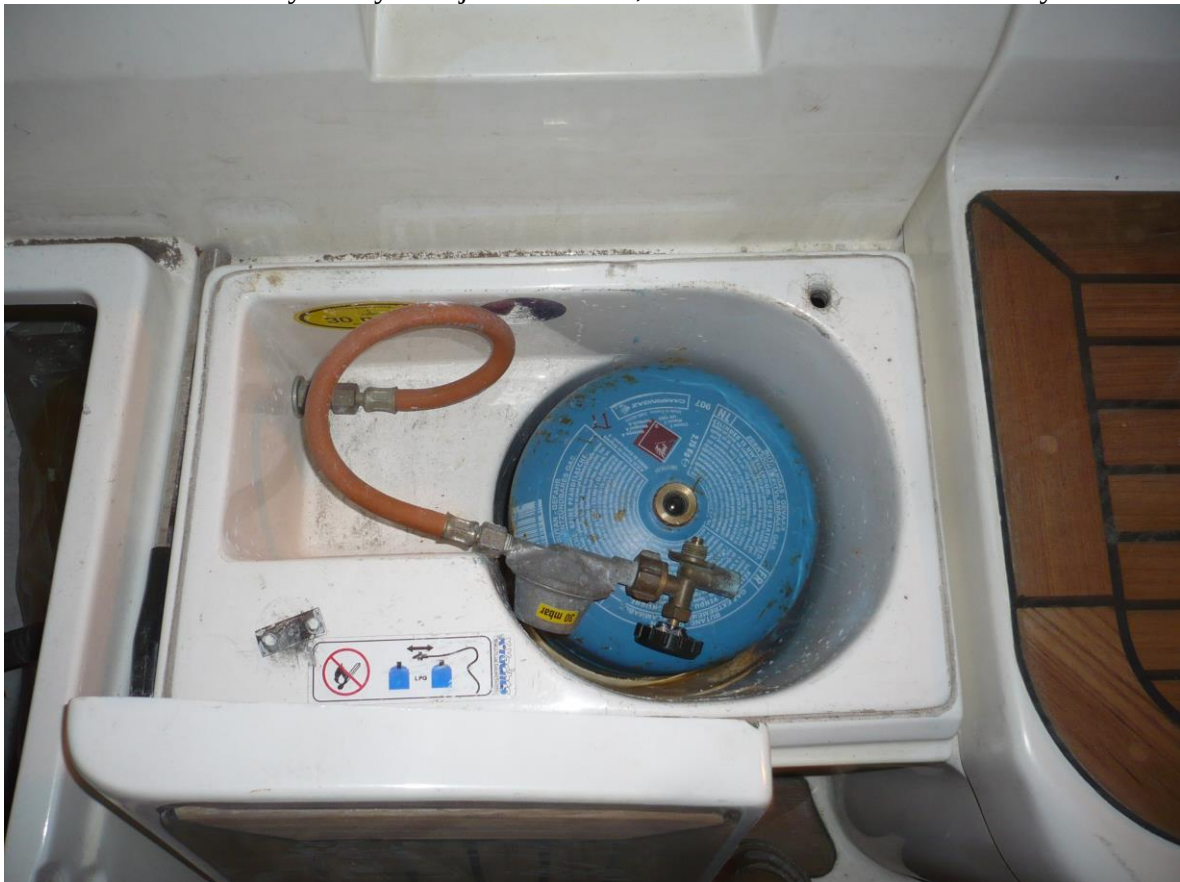
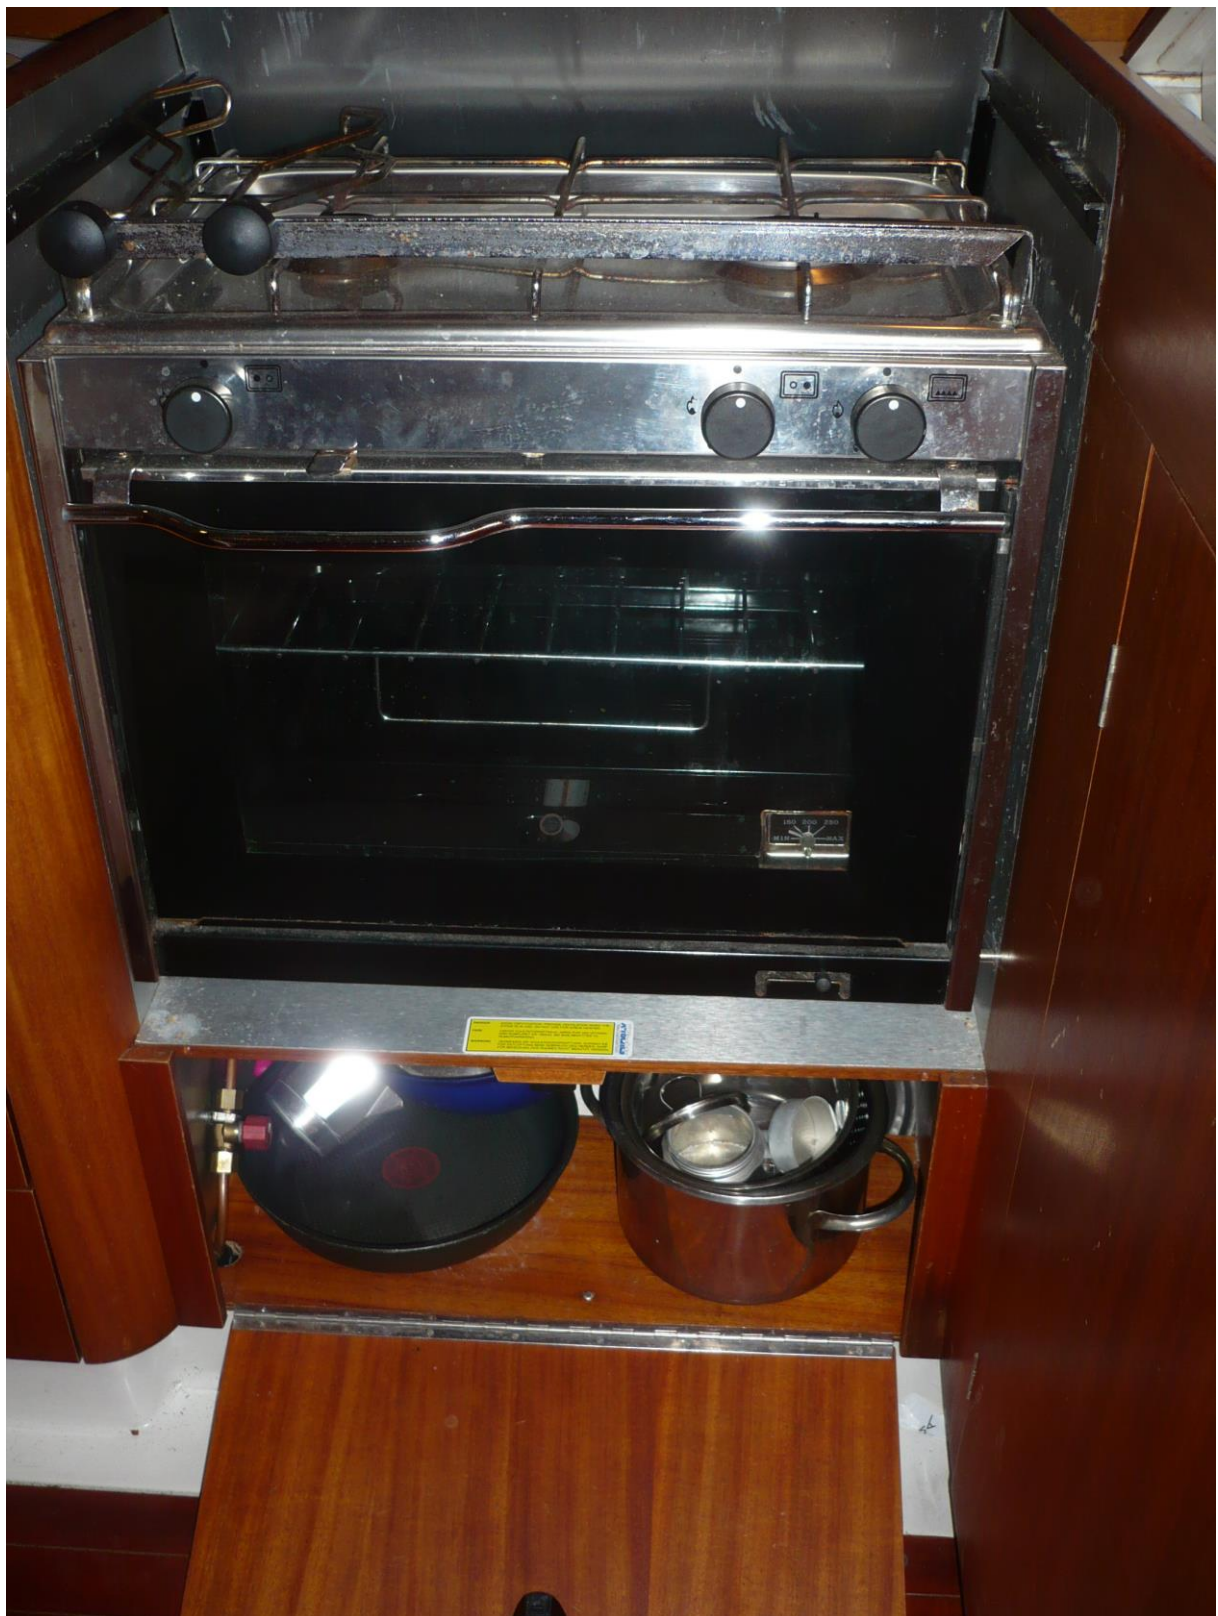
-Lieden kaasuletku näyttää hyvältä ja hana toimii, mutta asennusta ei kokeiltu käytännössä.
