## **Suomen Venetarkastajat ry. VENETARKASTUSRAPORTTI**

Purjevene, X-332. Rakennusaine lasikuitu.

Veneen ostotarkastus.

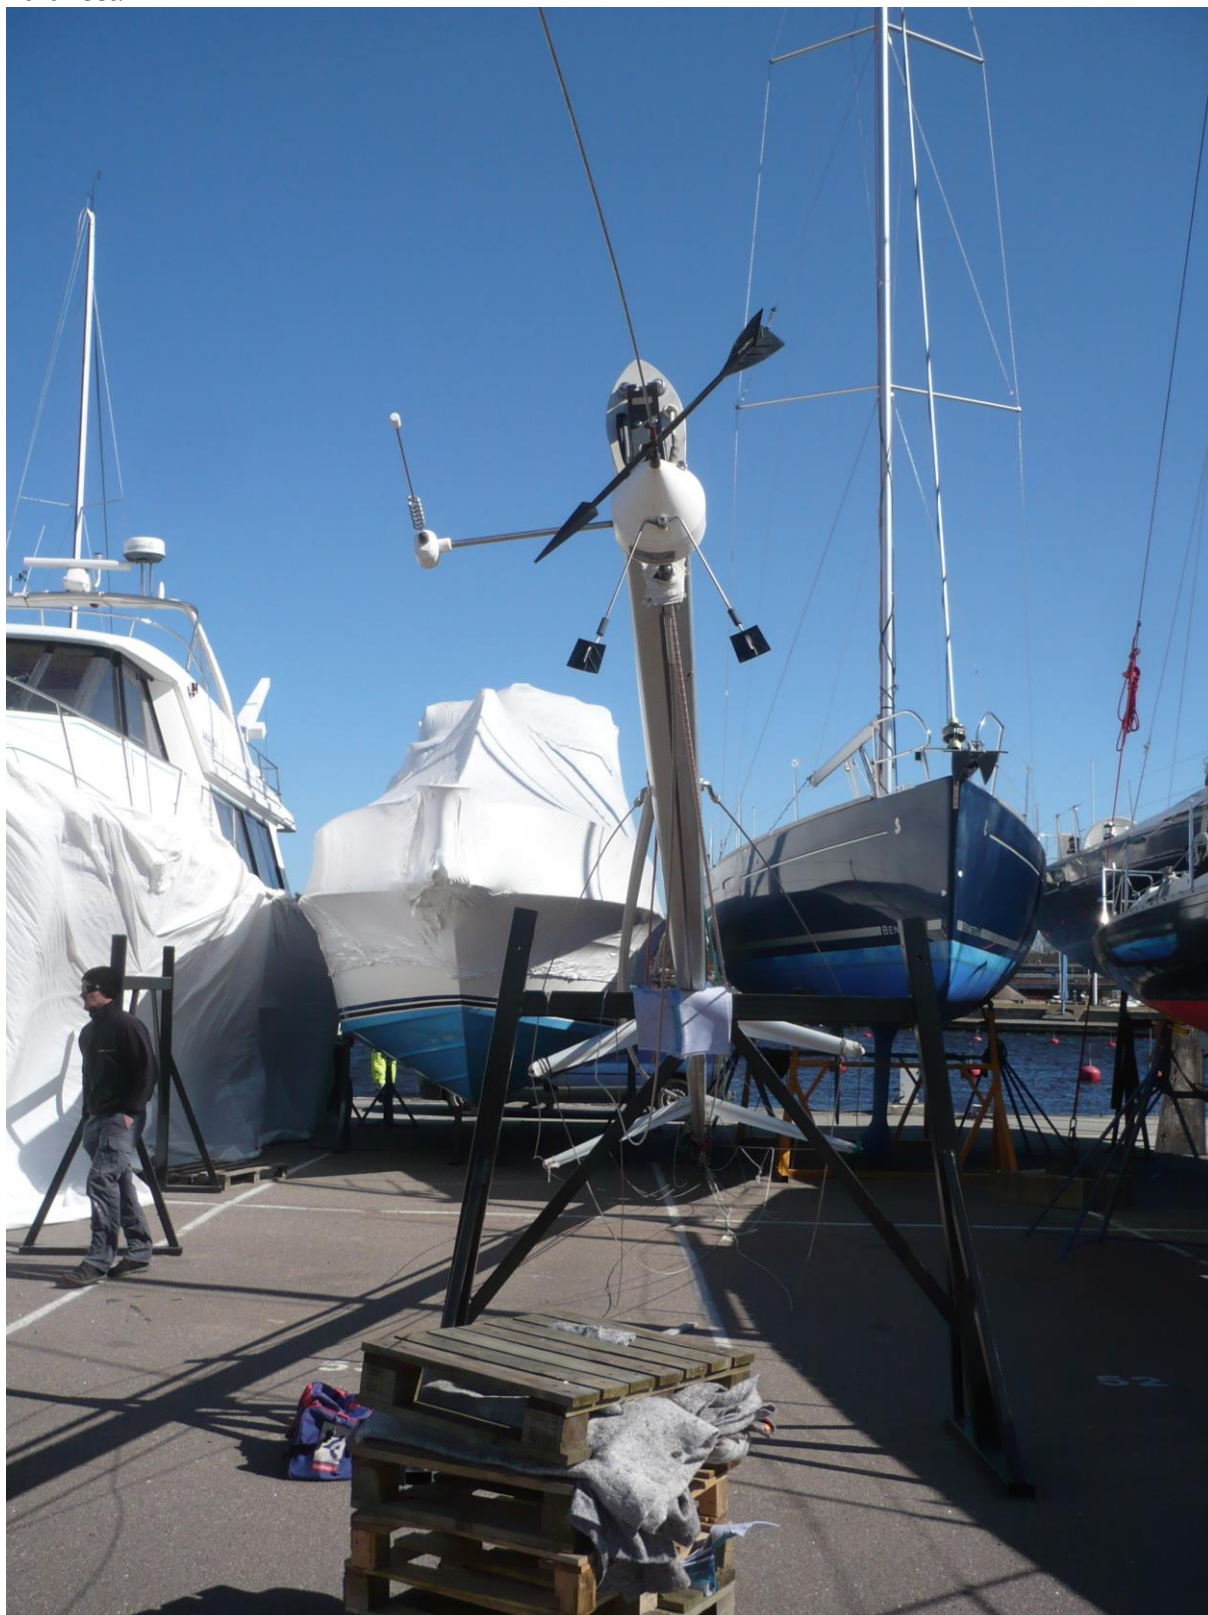
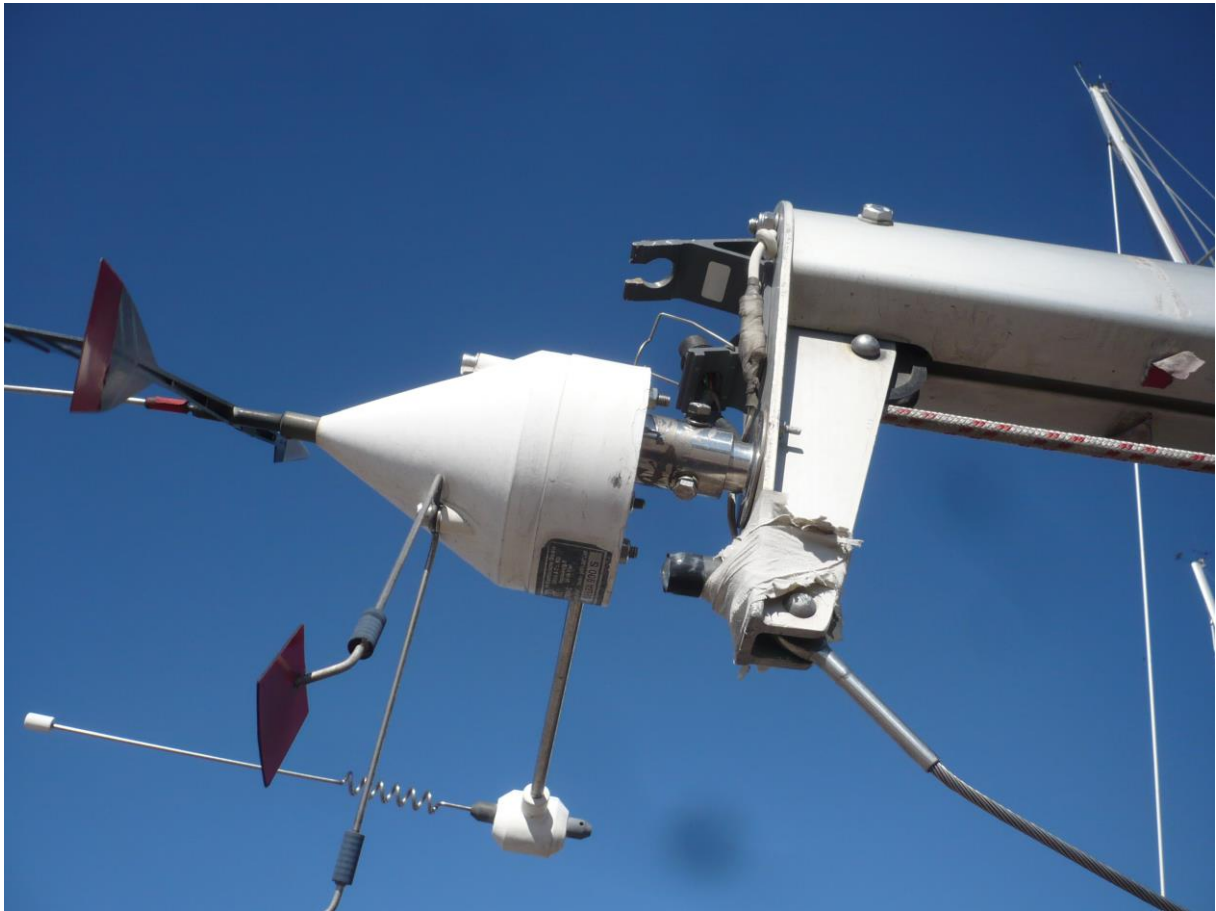
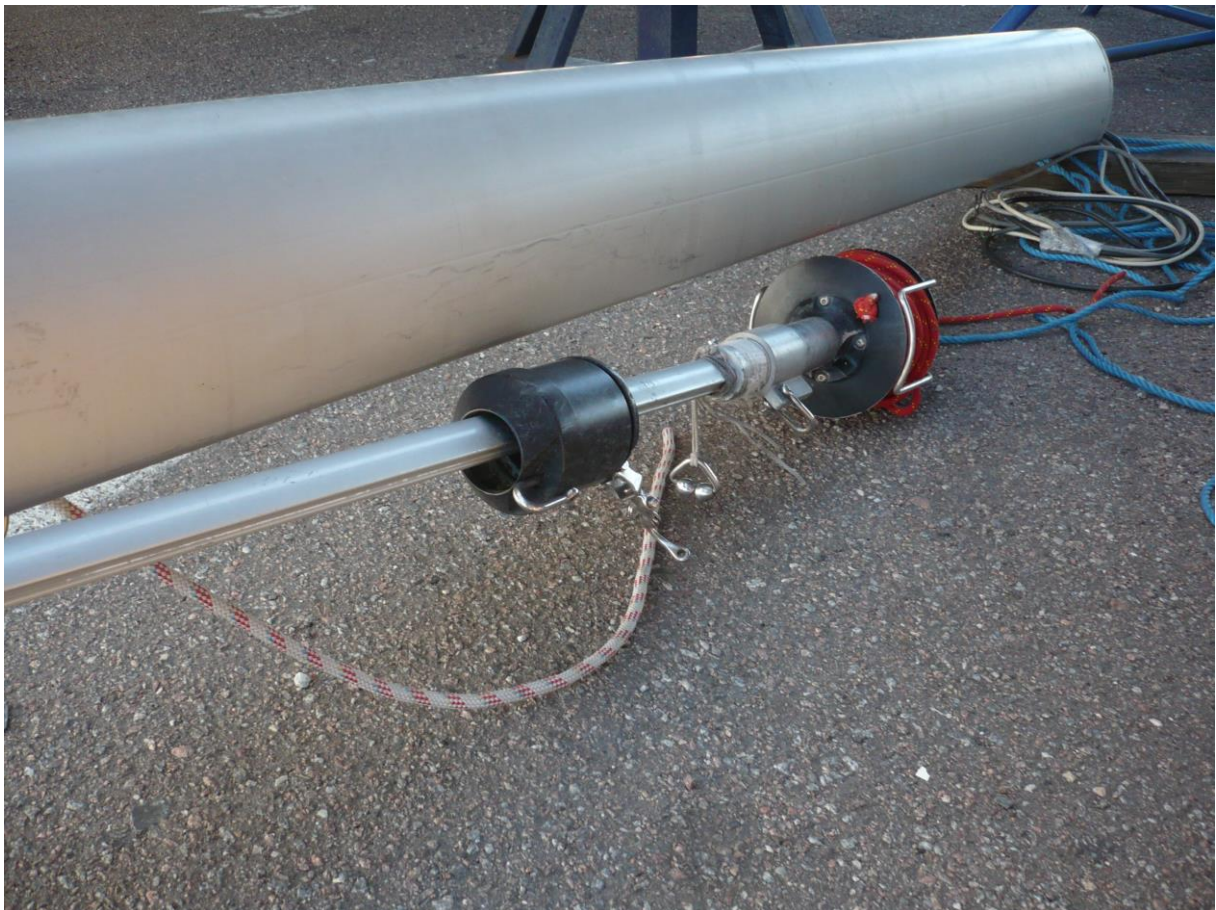
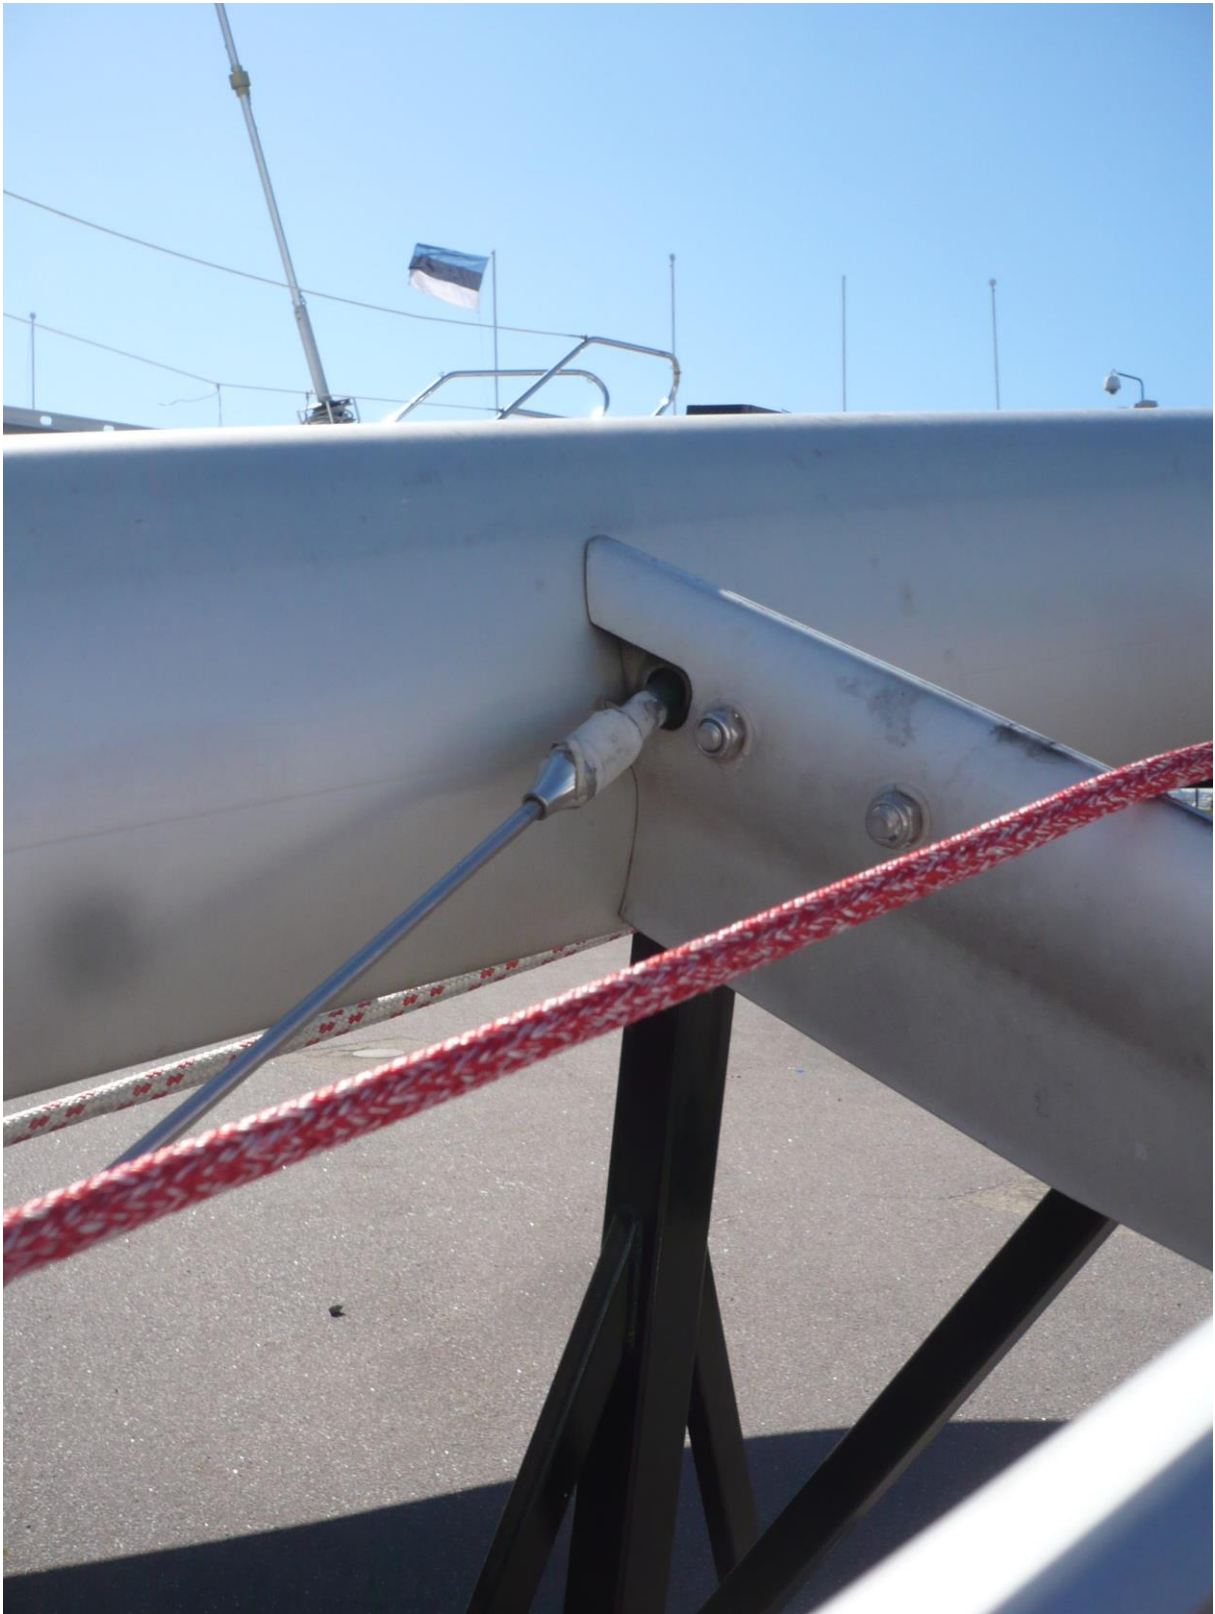
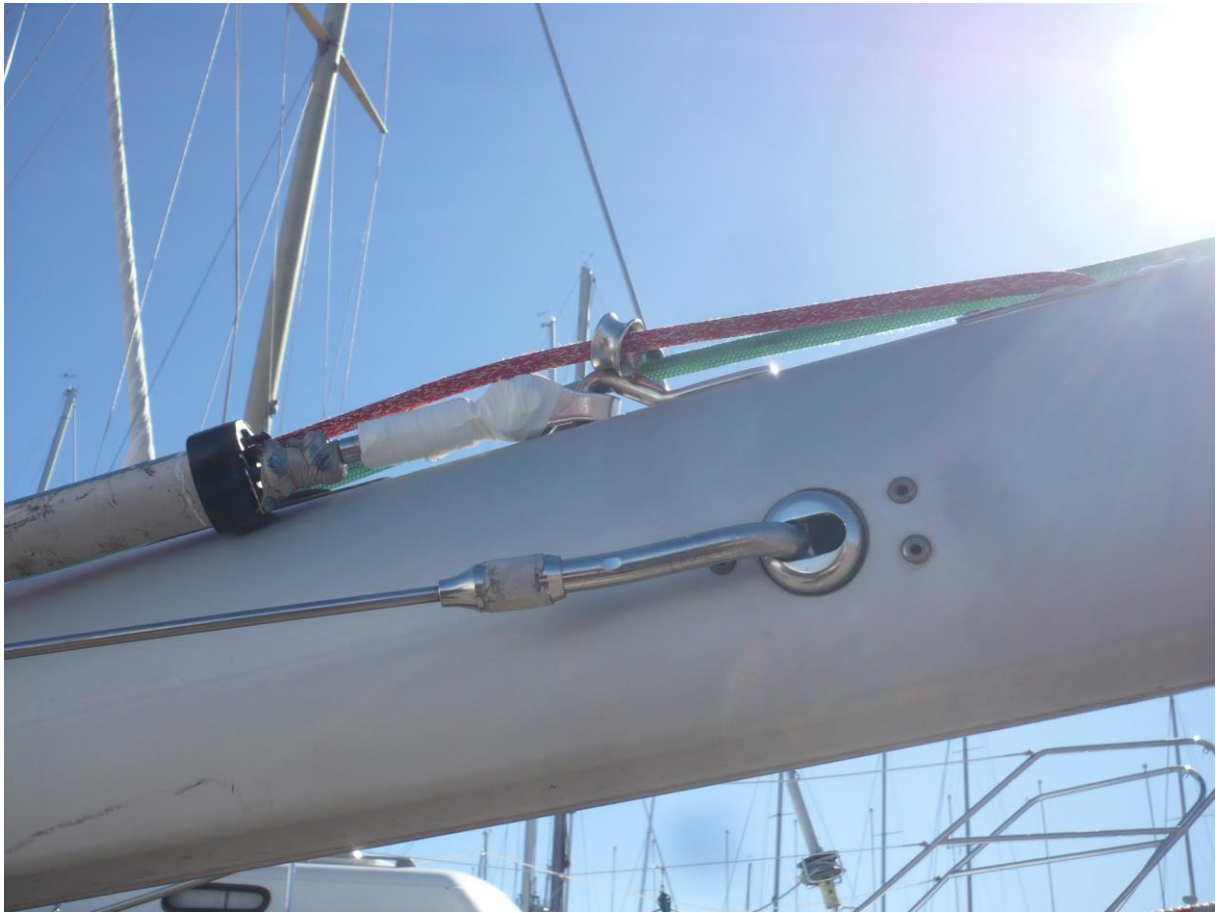
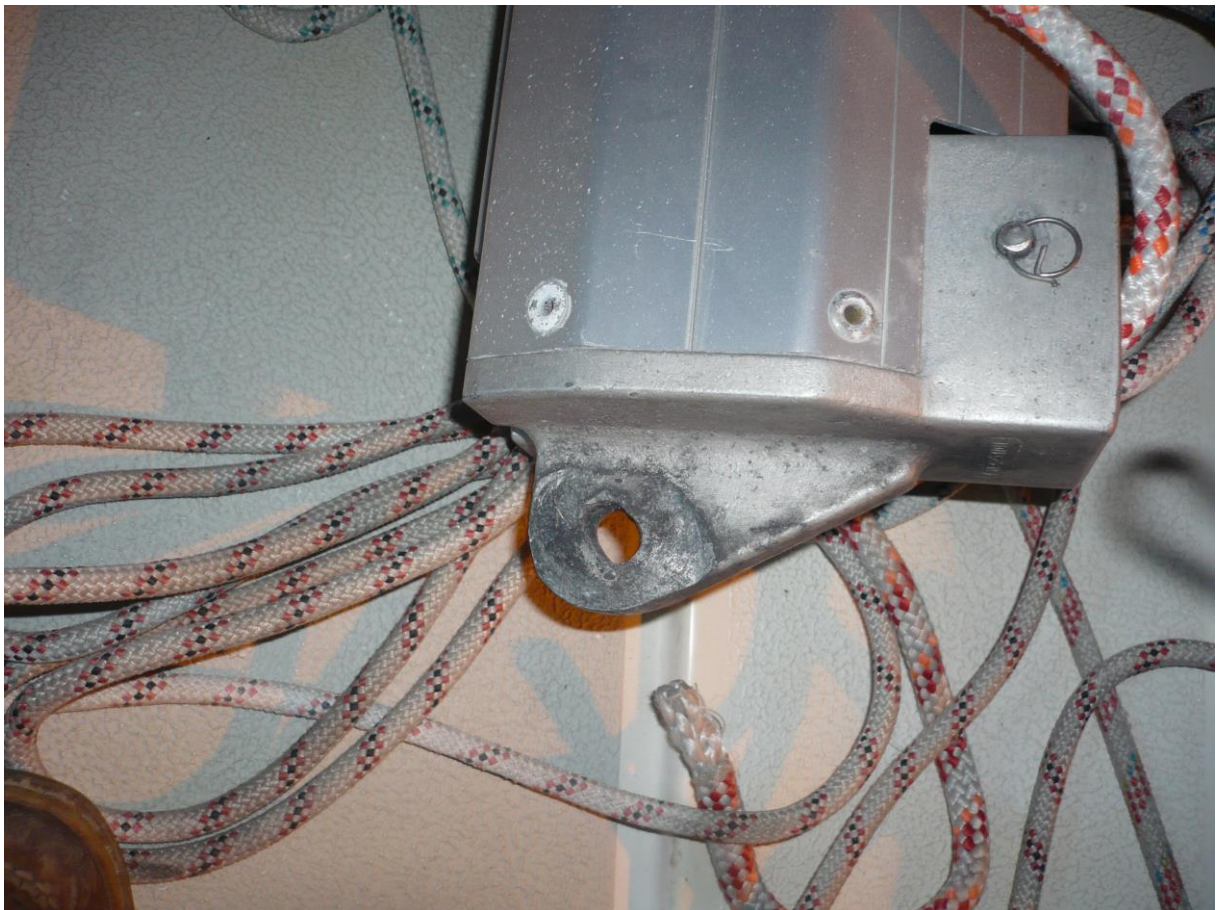
-Masto ja puomi vaikuttavat suorilta ja ehjiltä. Puomin ja kicktaljan kiinnitysreiät ovat hieman kuluneet.
